**UNIVERSITÀ POLITECNICA DELLE MARCHE**

# **DURABILITA' E PREVENZIONE PER LE STRUTTURE IN ACCIAIO**

***Seminario su: "Costruire oggi in acciaio per il domani"***  
***Venezia - NH Laguna Palace Mestre - 17 giugno 2015***

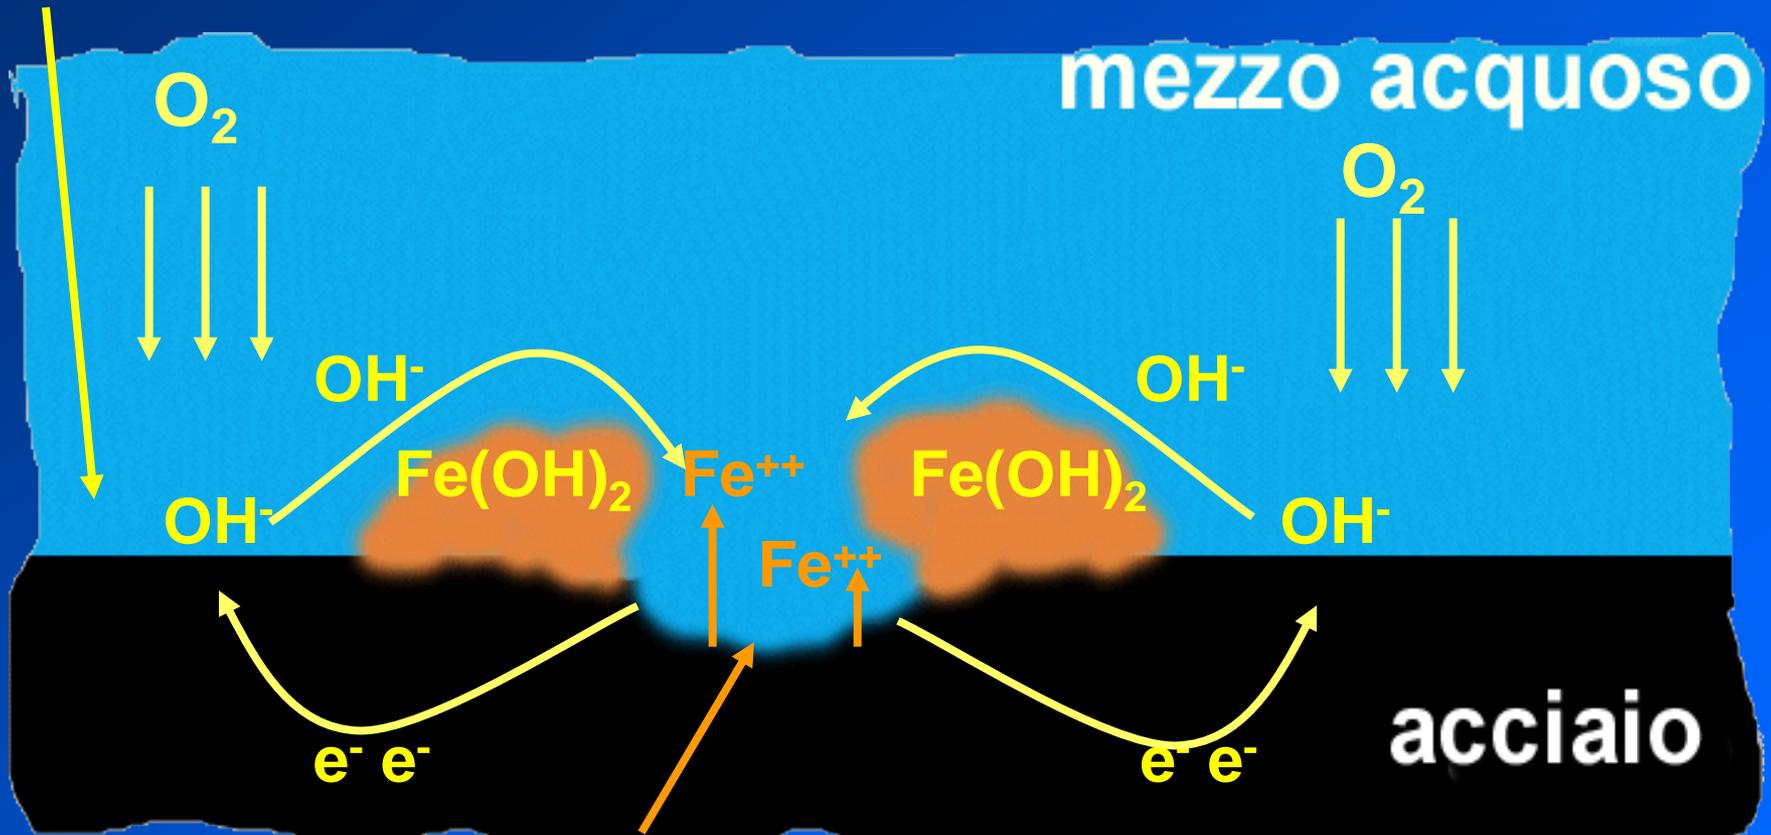
# MECCANISMO DI CORROSIONE DELL'ACCIAIO

reazione catodica

reazione anodica

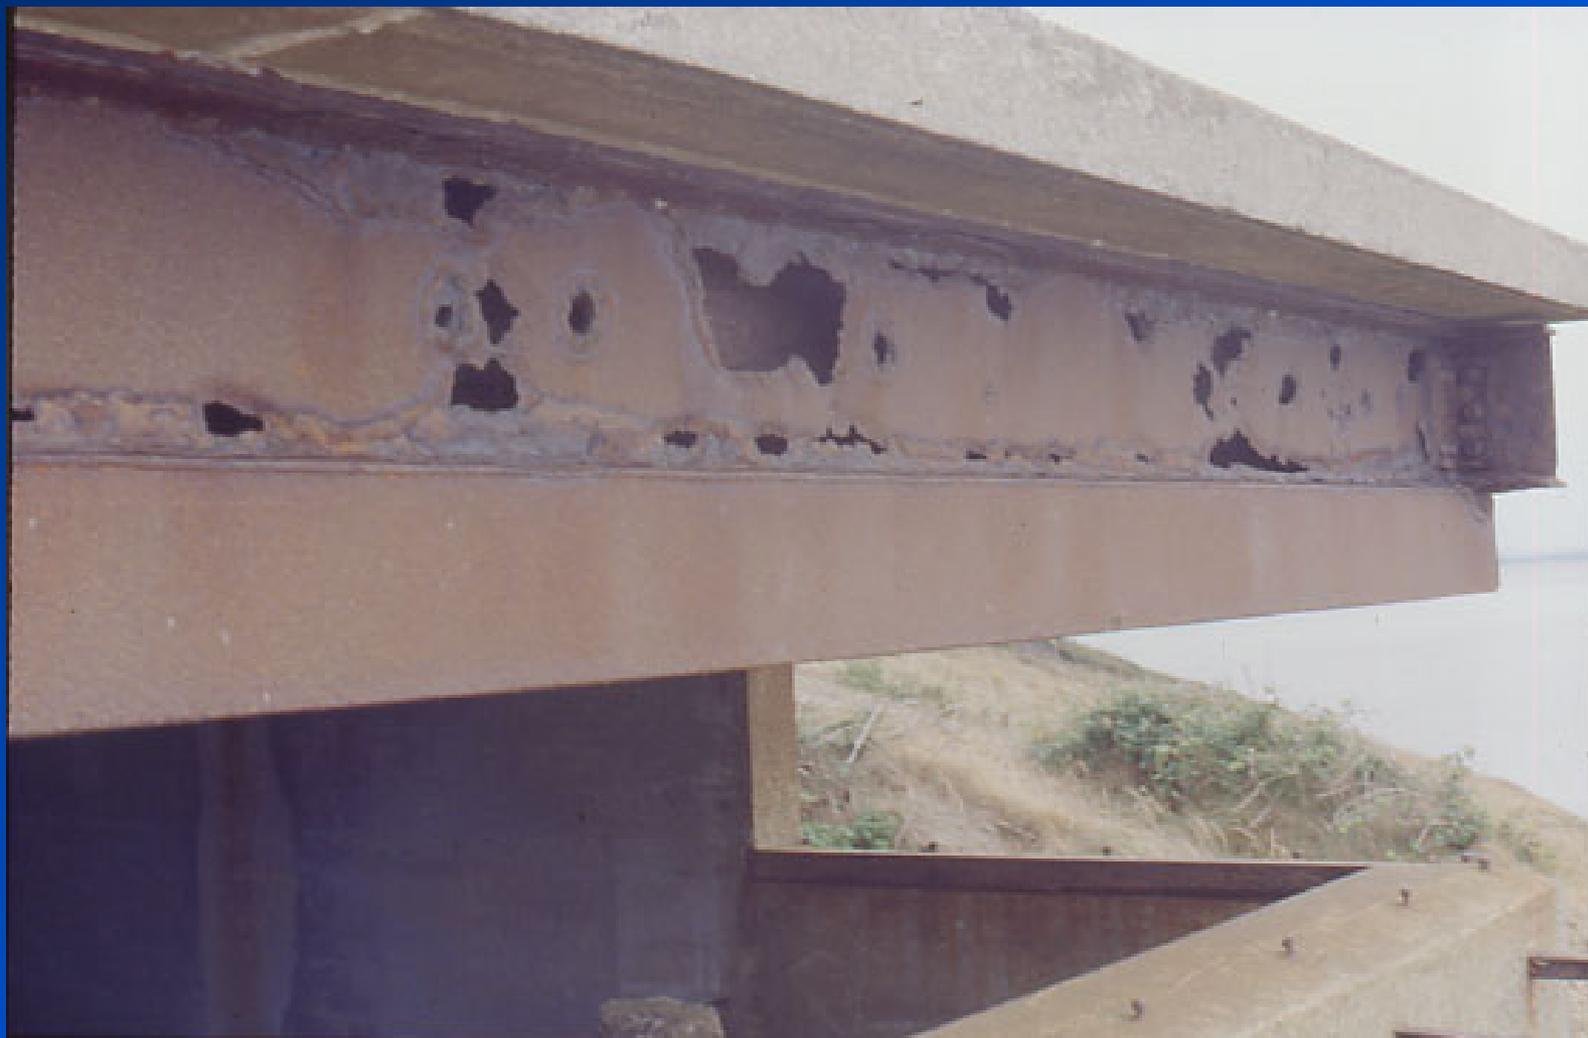
# PROFILATI IN ACCIAIO AL CARBONIO DOPO 60 ANNI NEL GOLFO DI BRISTOL

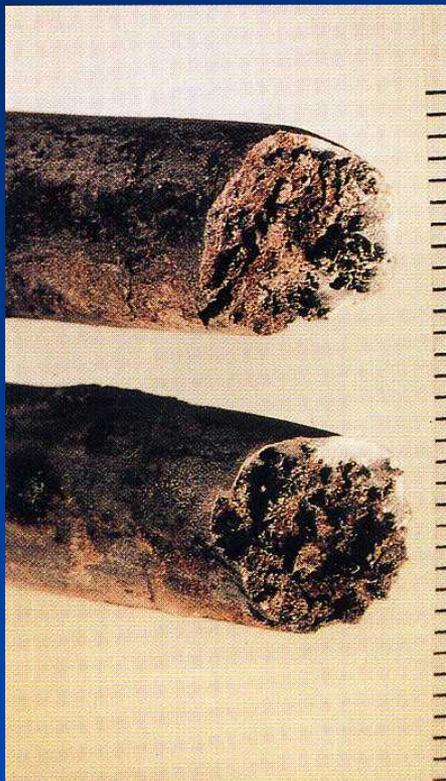
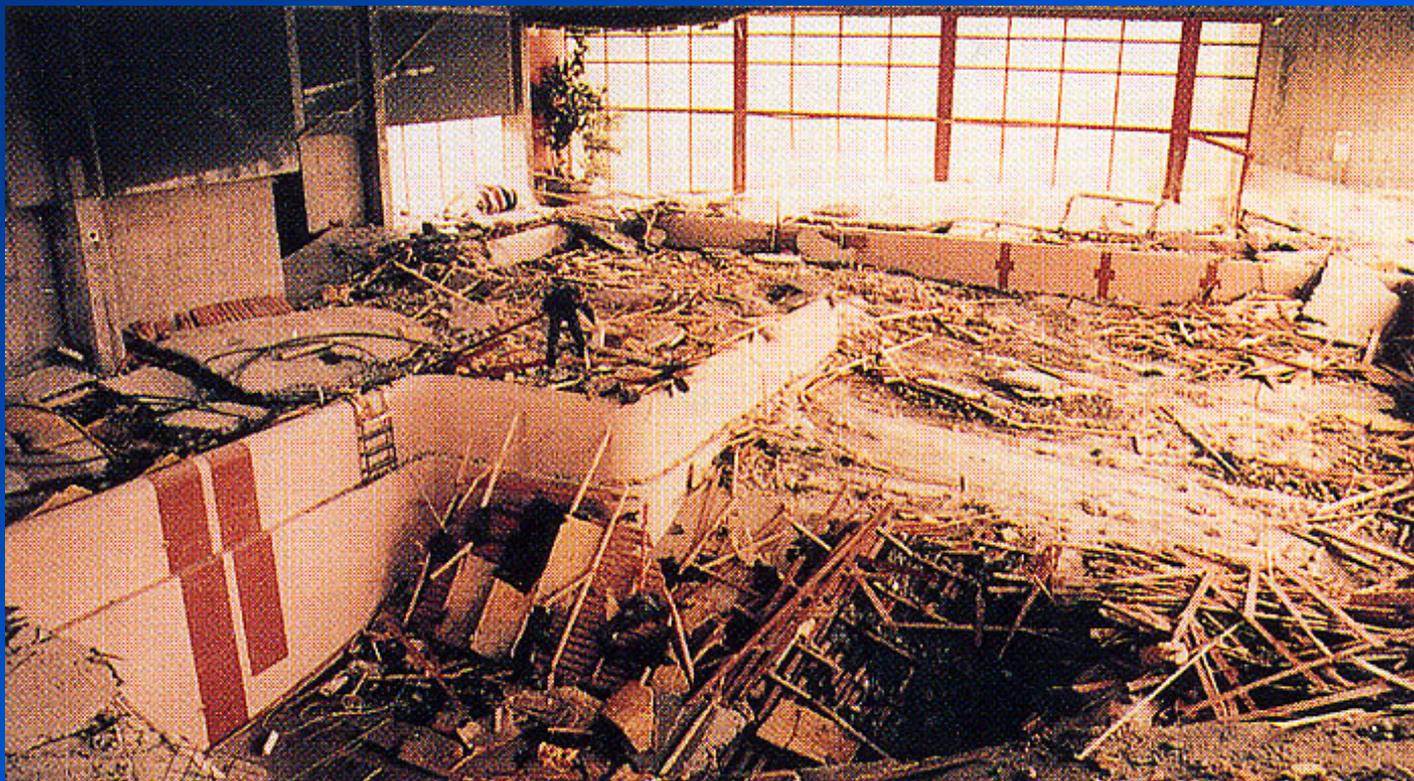
# COLLASSO DEL TETTO DELLA PISCINA DI ZURIGO, 1972-1985

12 VITTIME – 4 FERITI

**“Un' ipotesi parla di cedimento dei tiranti d'acciaio che sostenevano il soffitto: forse ruggine provocata dall' azione corrosiva dei vapori e dell' umidità che salivano dalla piscina.**

**Il procuratore di Zurigo Alois Brunner, cui è stata affidata l'inchiesta, deve ora appurare se i tiranti erano effettivamente d' acciaio inossidabile o meno: forse il desiderio di risparmio ad ogni costo ha posto fine a dodici vite.”**

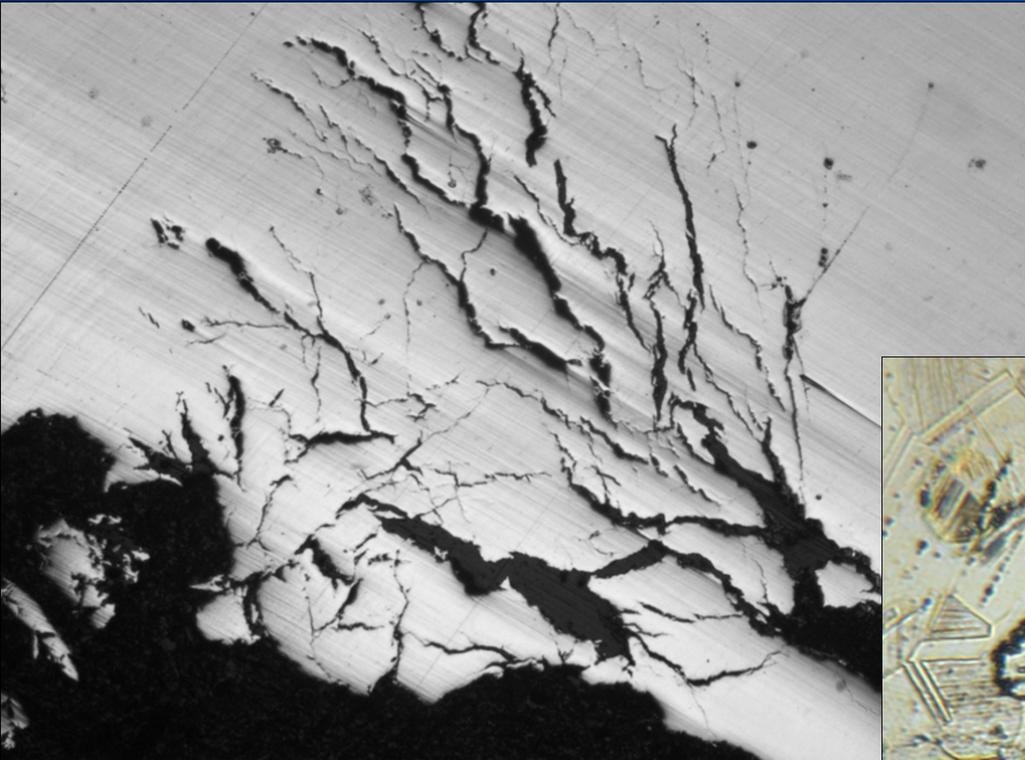
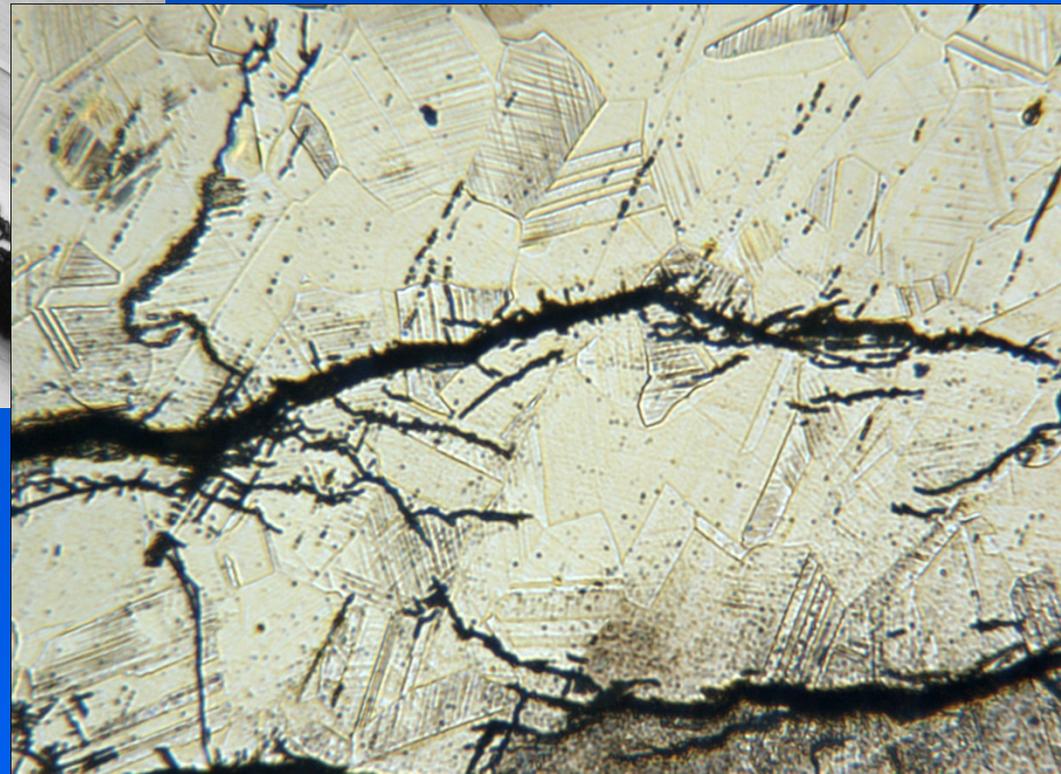
# CRICCHE DOVUTE A “STRESS CORROSION” DEI TIRANTI DI ACCIAIO INOSSIDABILE

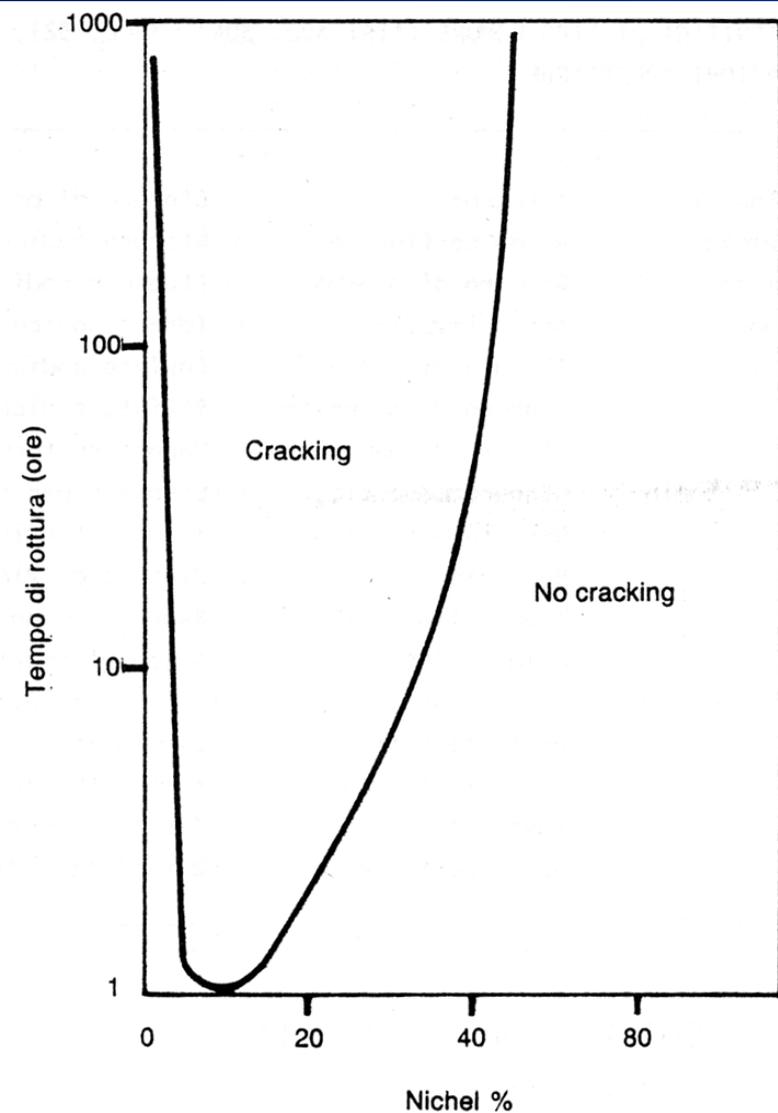
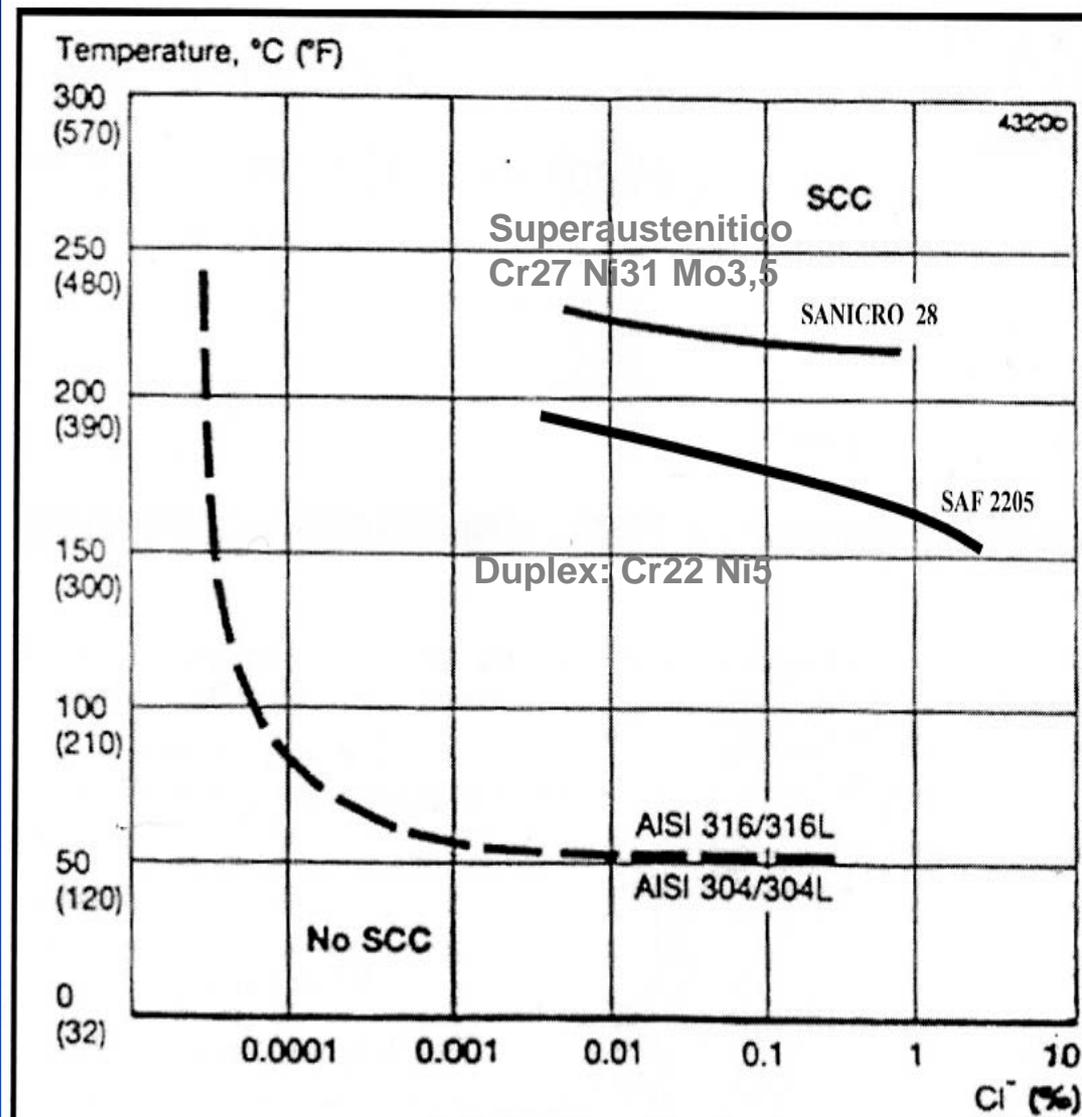
# SUSCETTIBILITÀ ALLA SCC DI LEGHE Fe-Cr-Ni

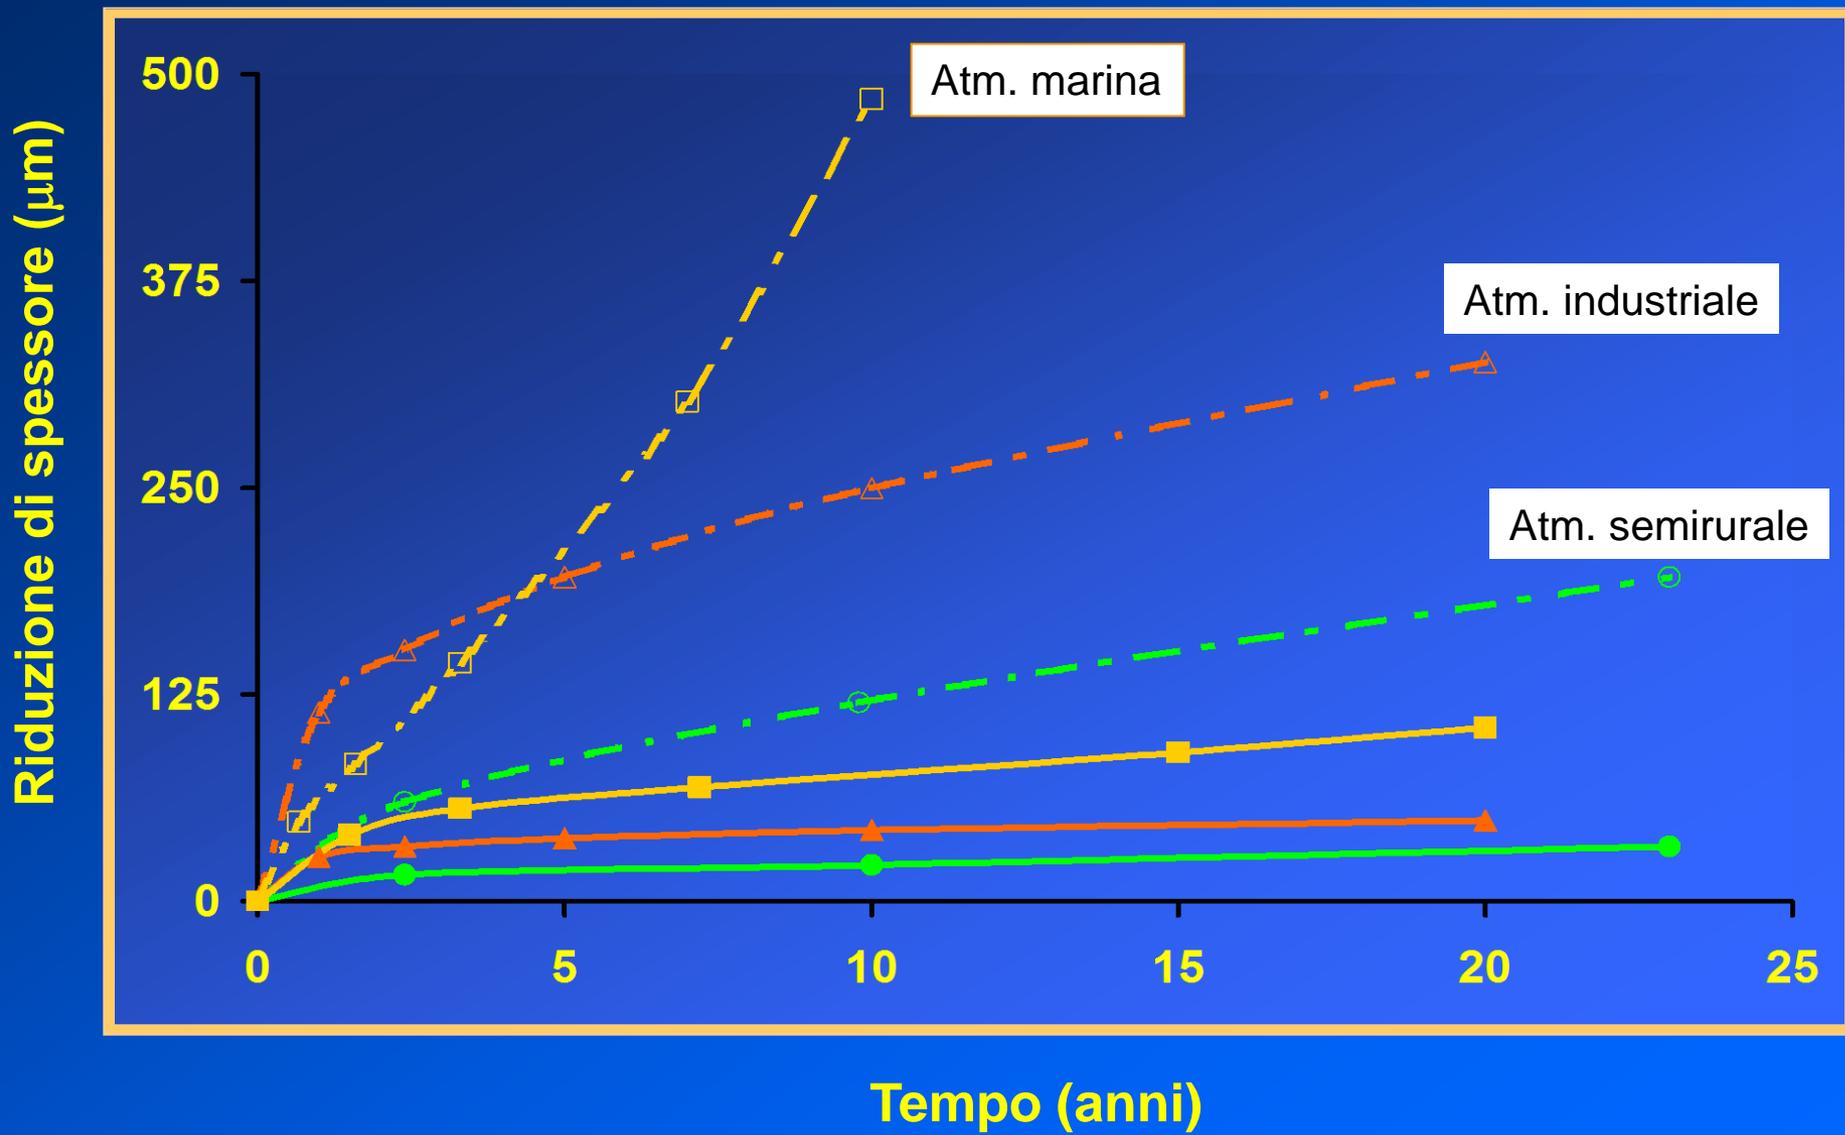
# VELOCITA' DI CORROSIONE DELL'ACCIAIO AL CARBONIO E DELL'ACCIAIO CORTEN IN VARIE ATMOSFERE

(C%<sub>max</sub>=0.12%, Mn%=0.20-0.50%, P%=0.07-0.15%, Si%=0.25-0.75, Cu%=0.25-0.75, Cr%=0.30-1.25)

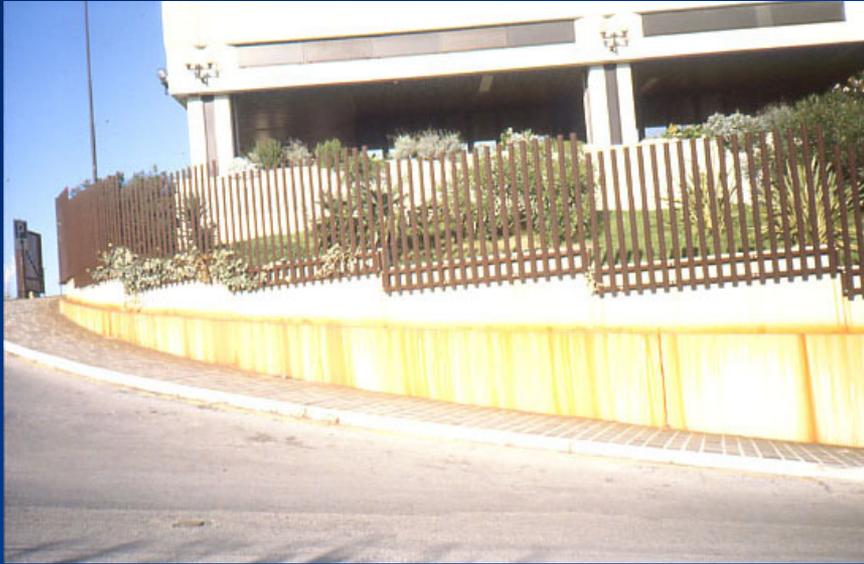
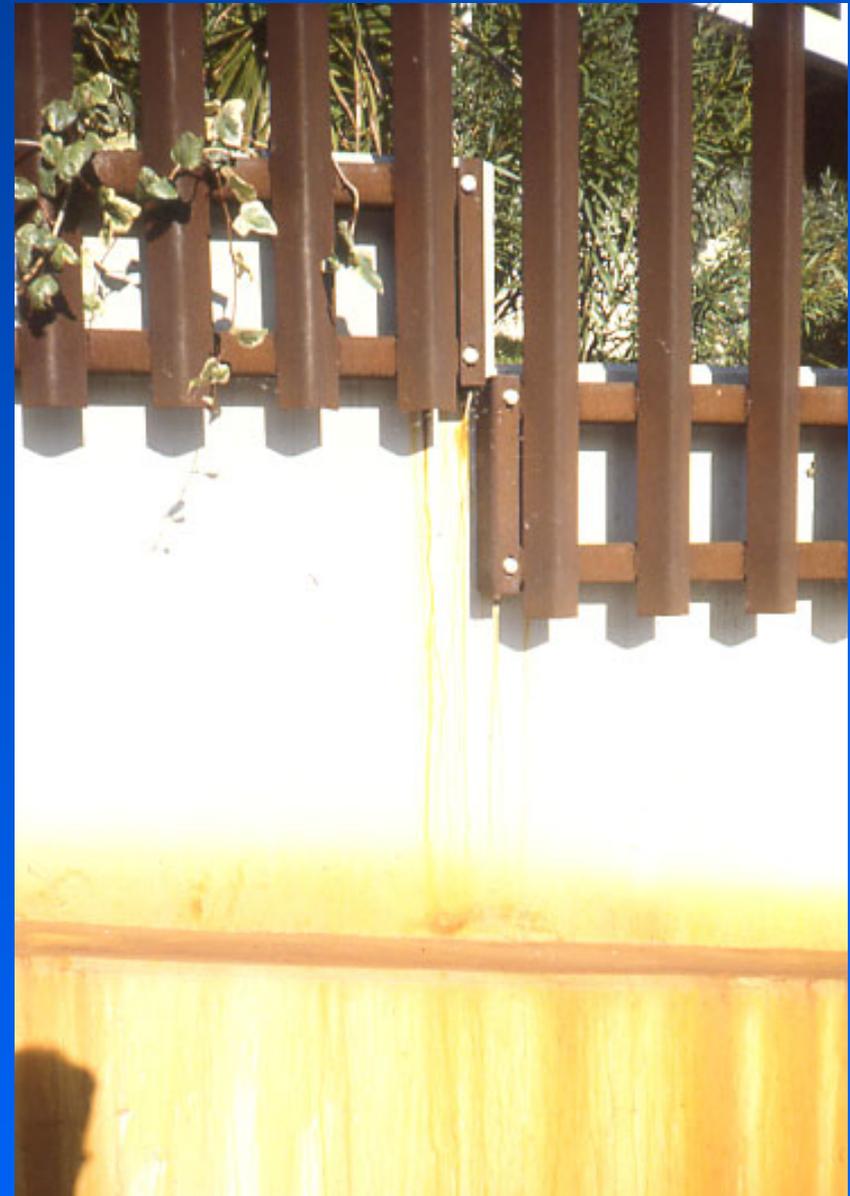
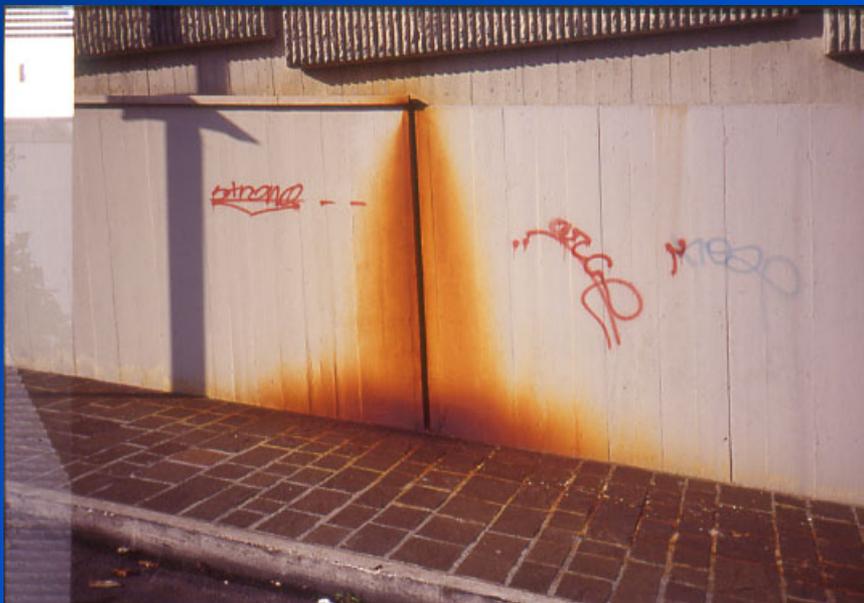
# RECINZIONE IN ACCIAIO CORTEN IN ATMOSFERA MARINA

### ▶ Ambiente marino

$\text{Cl}^- > 300 \text{ mg/m}^2 \text{ day}$ , in accordo con norma ISO 9223  
( $< 2 \text{ Km}$  dalla costa)

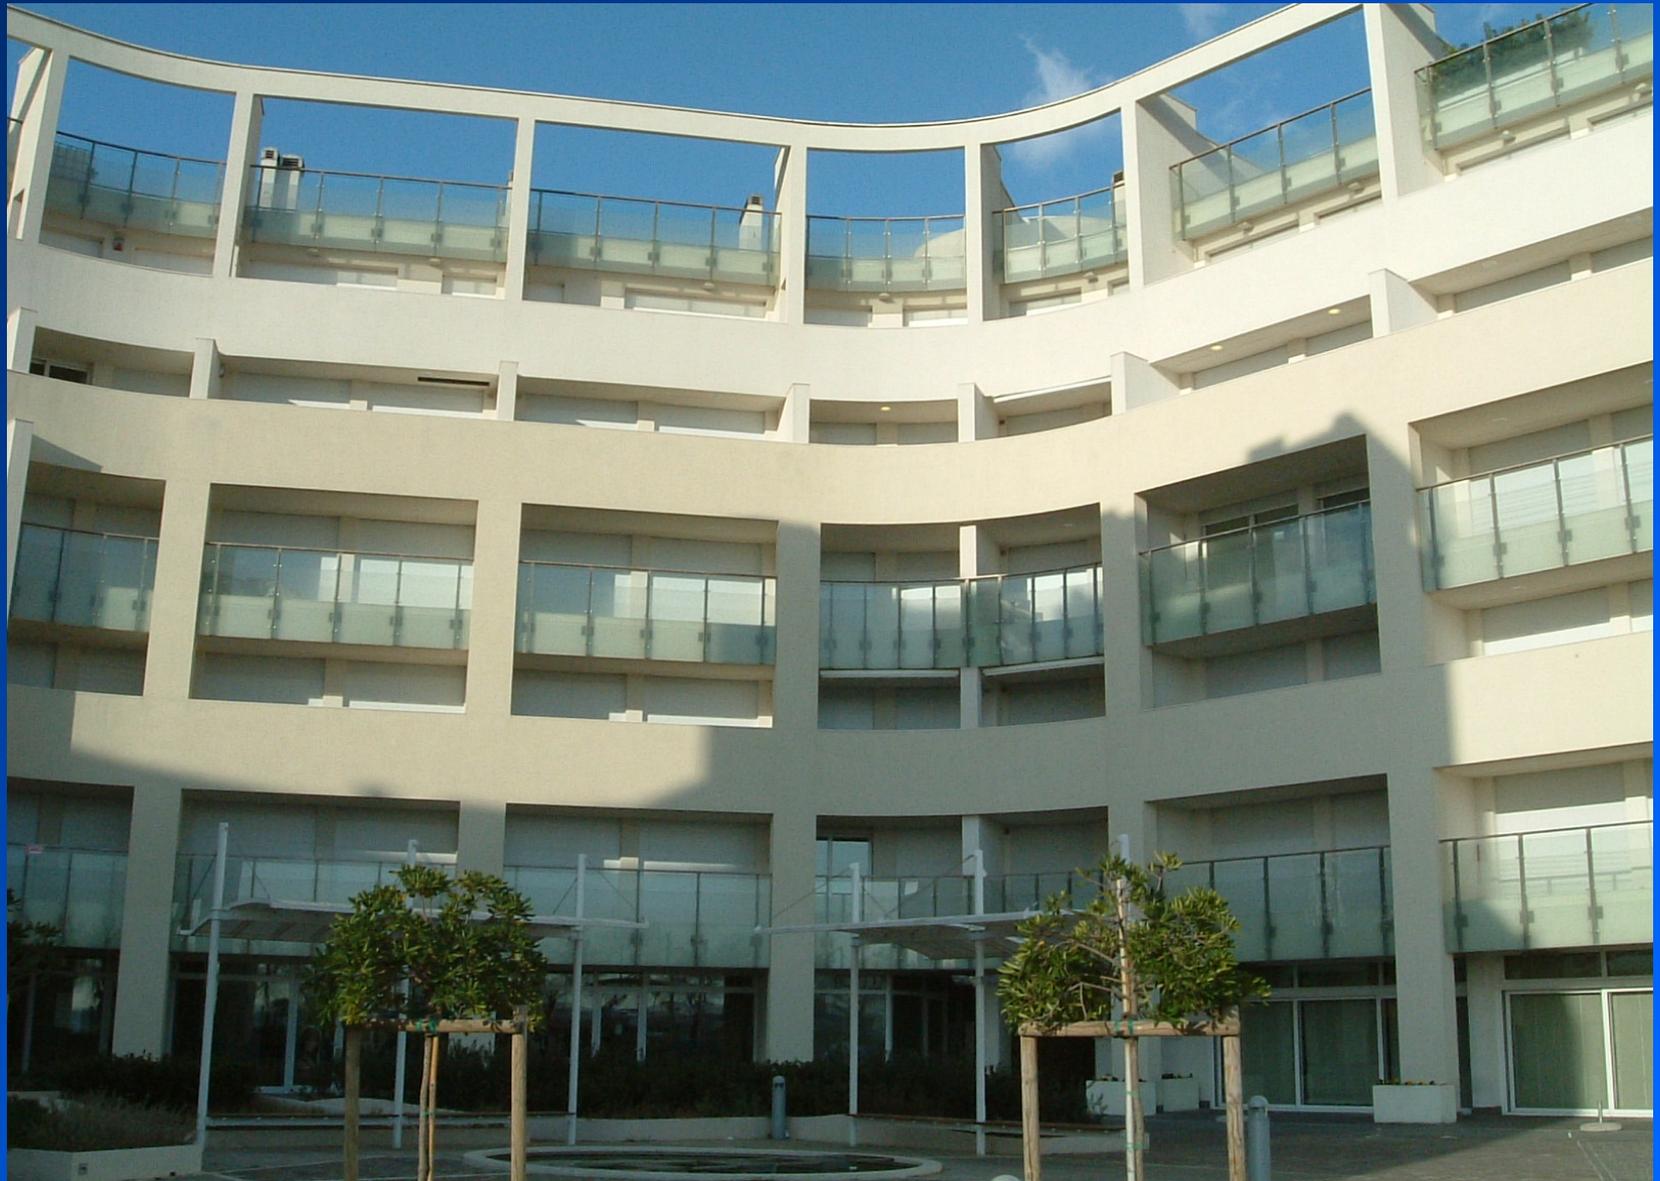
# **RECENTE COSTRUZIONE IN ZONA MARINA CON VASTO UTILIZZO DI ACCIAIO INOSSIDABILE**

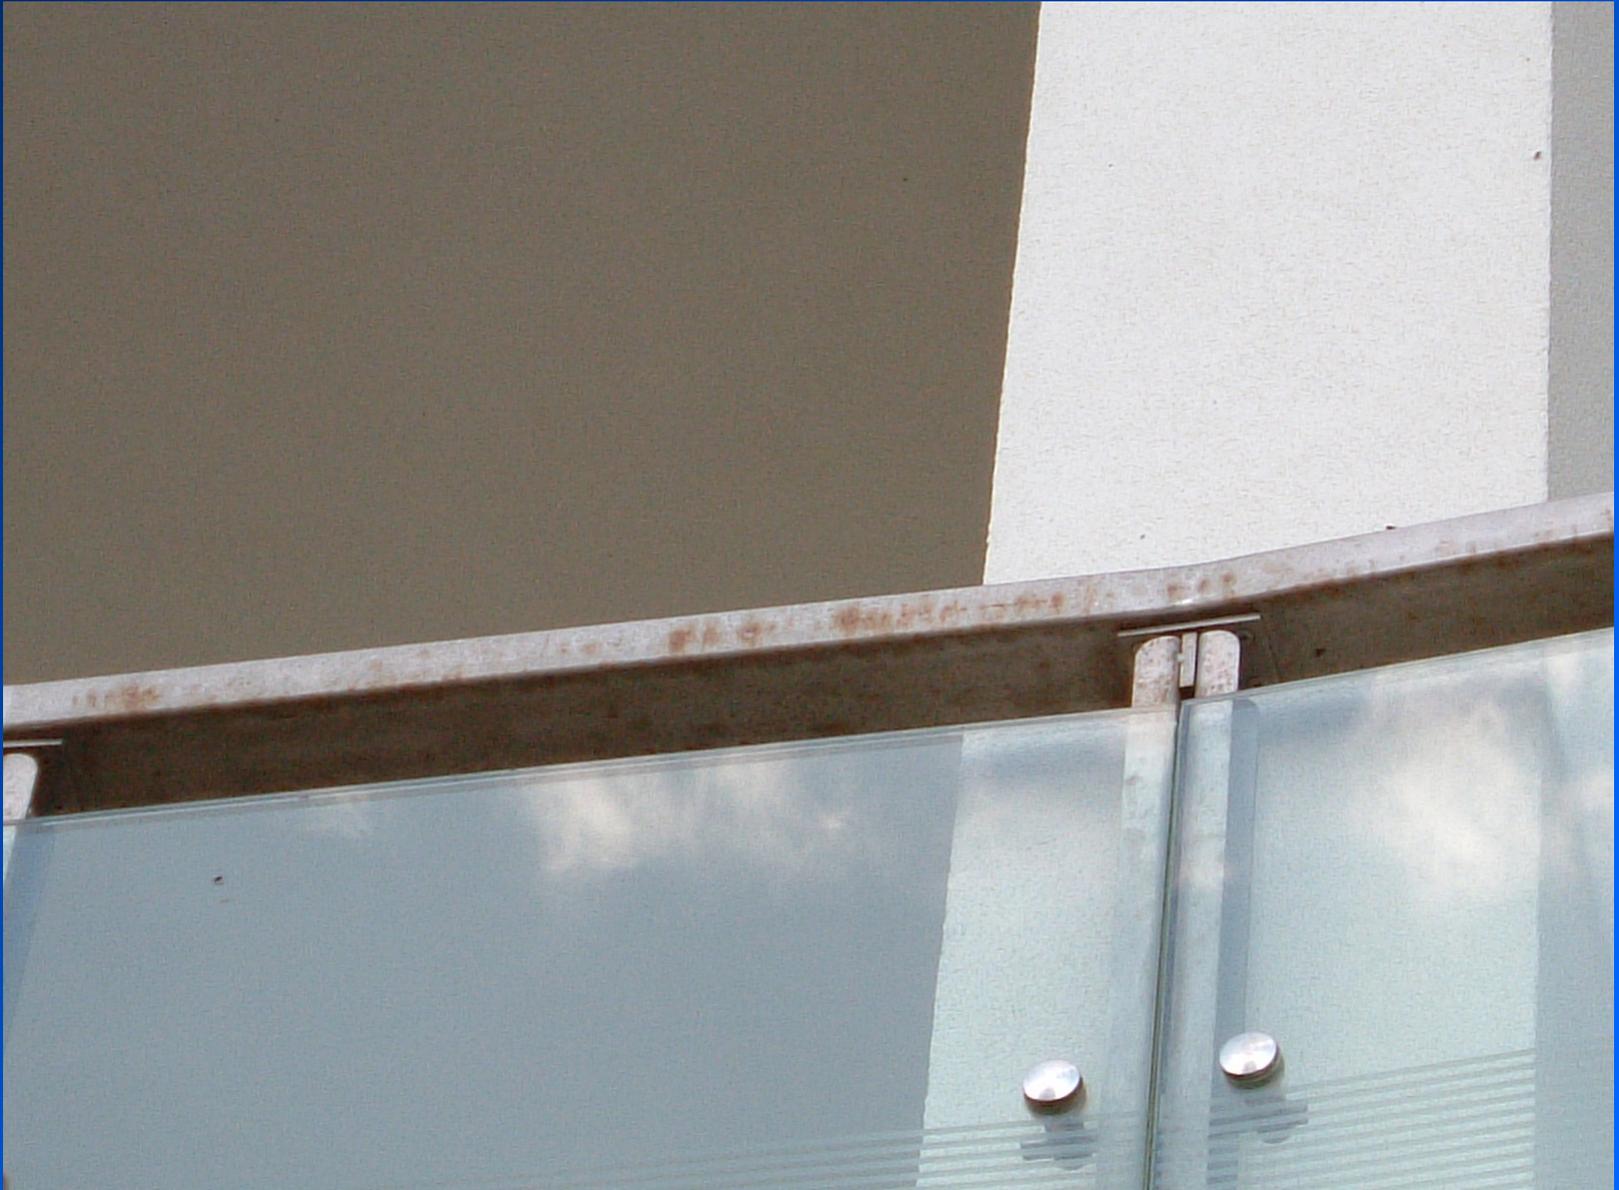
**RECENTE COSTRUZIONE IN ZONA MARINA CON VASTO UTILIZZO  
DI ACCIAIO INOSSIDABILE (AISI 316L)**

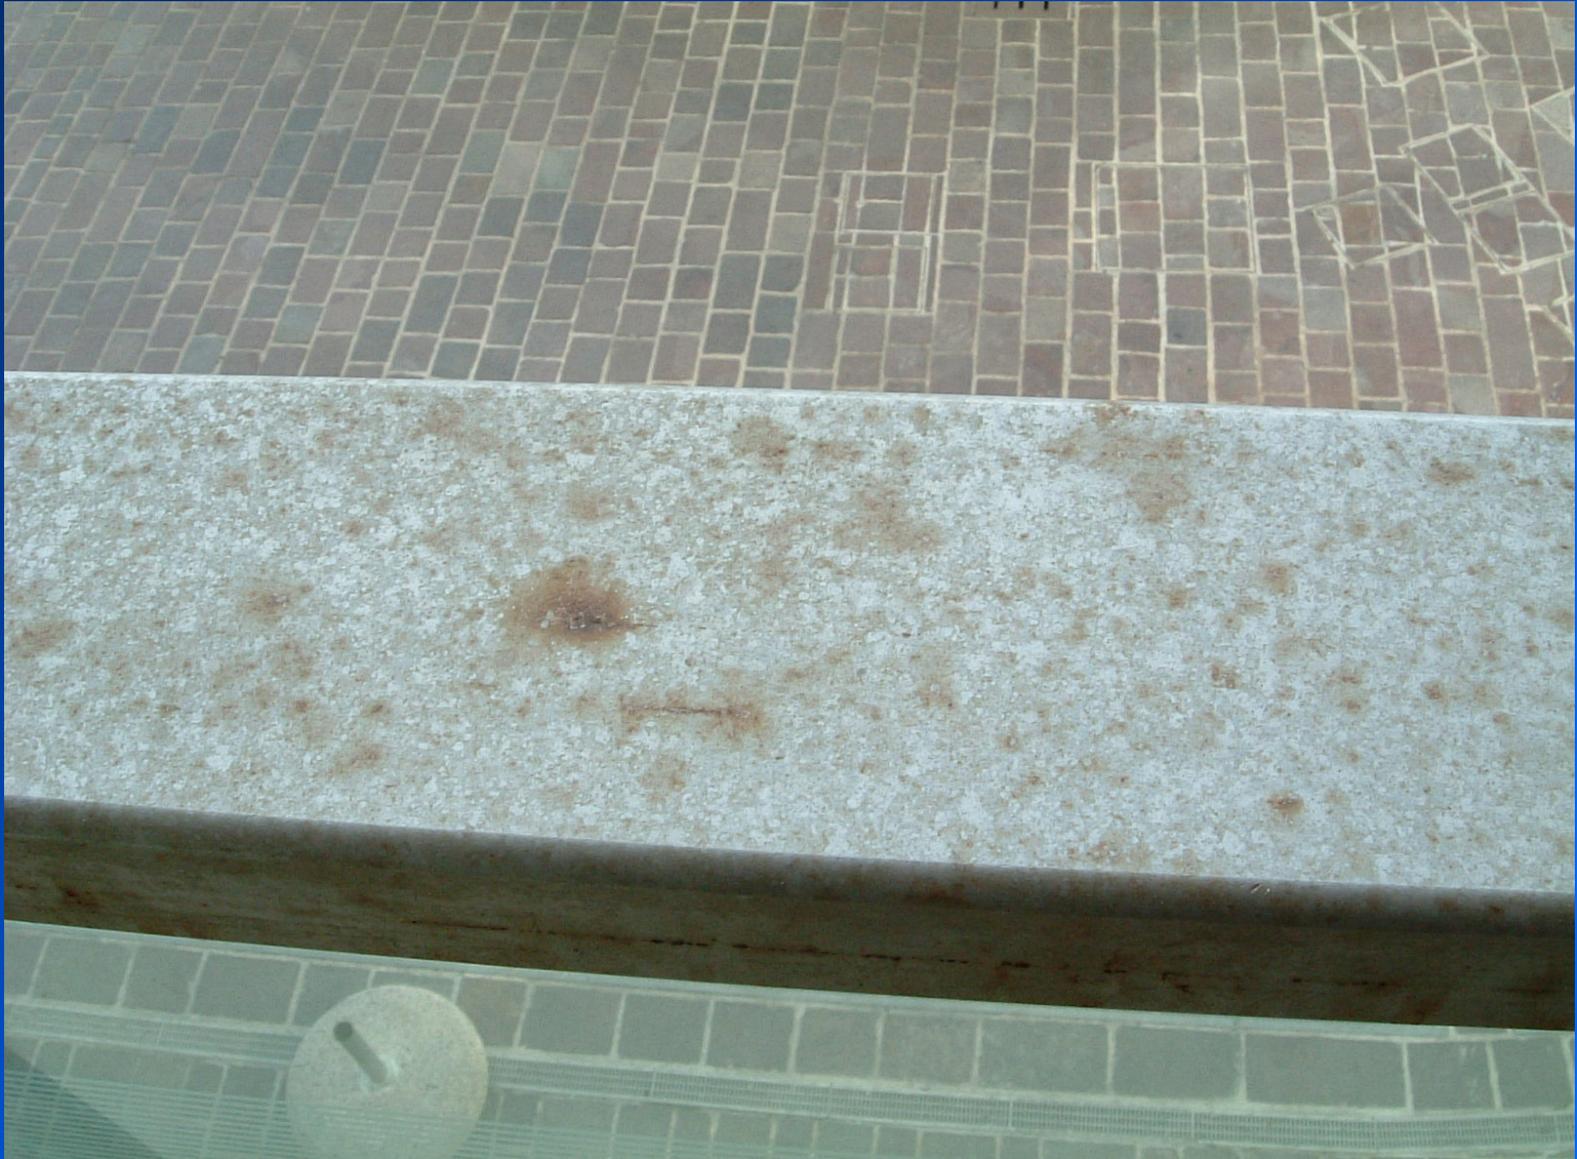
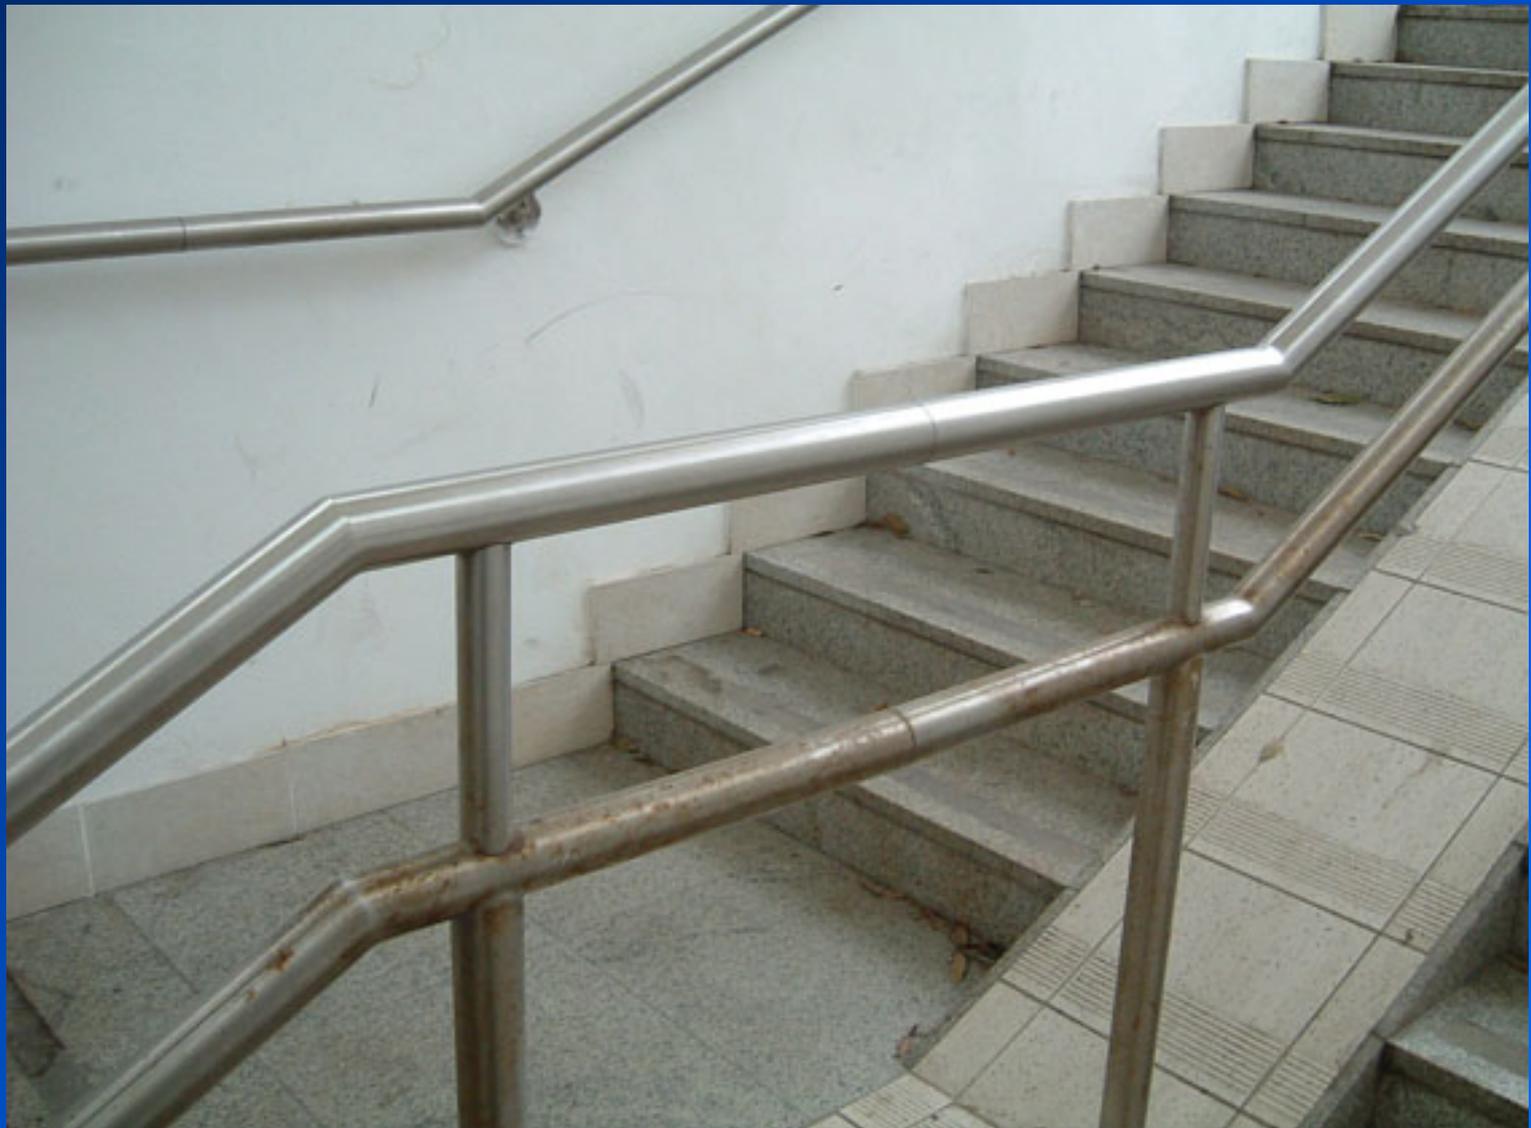
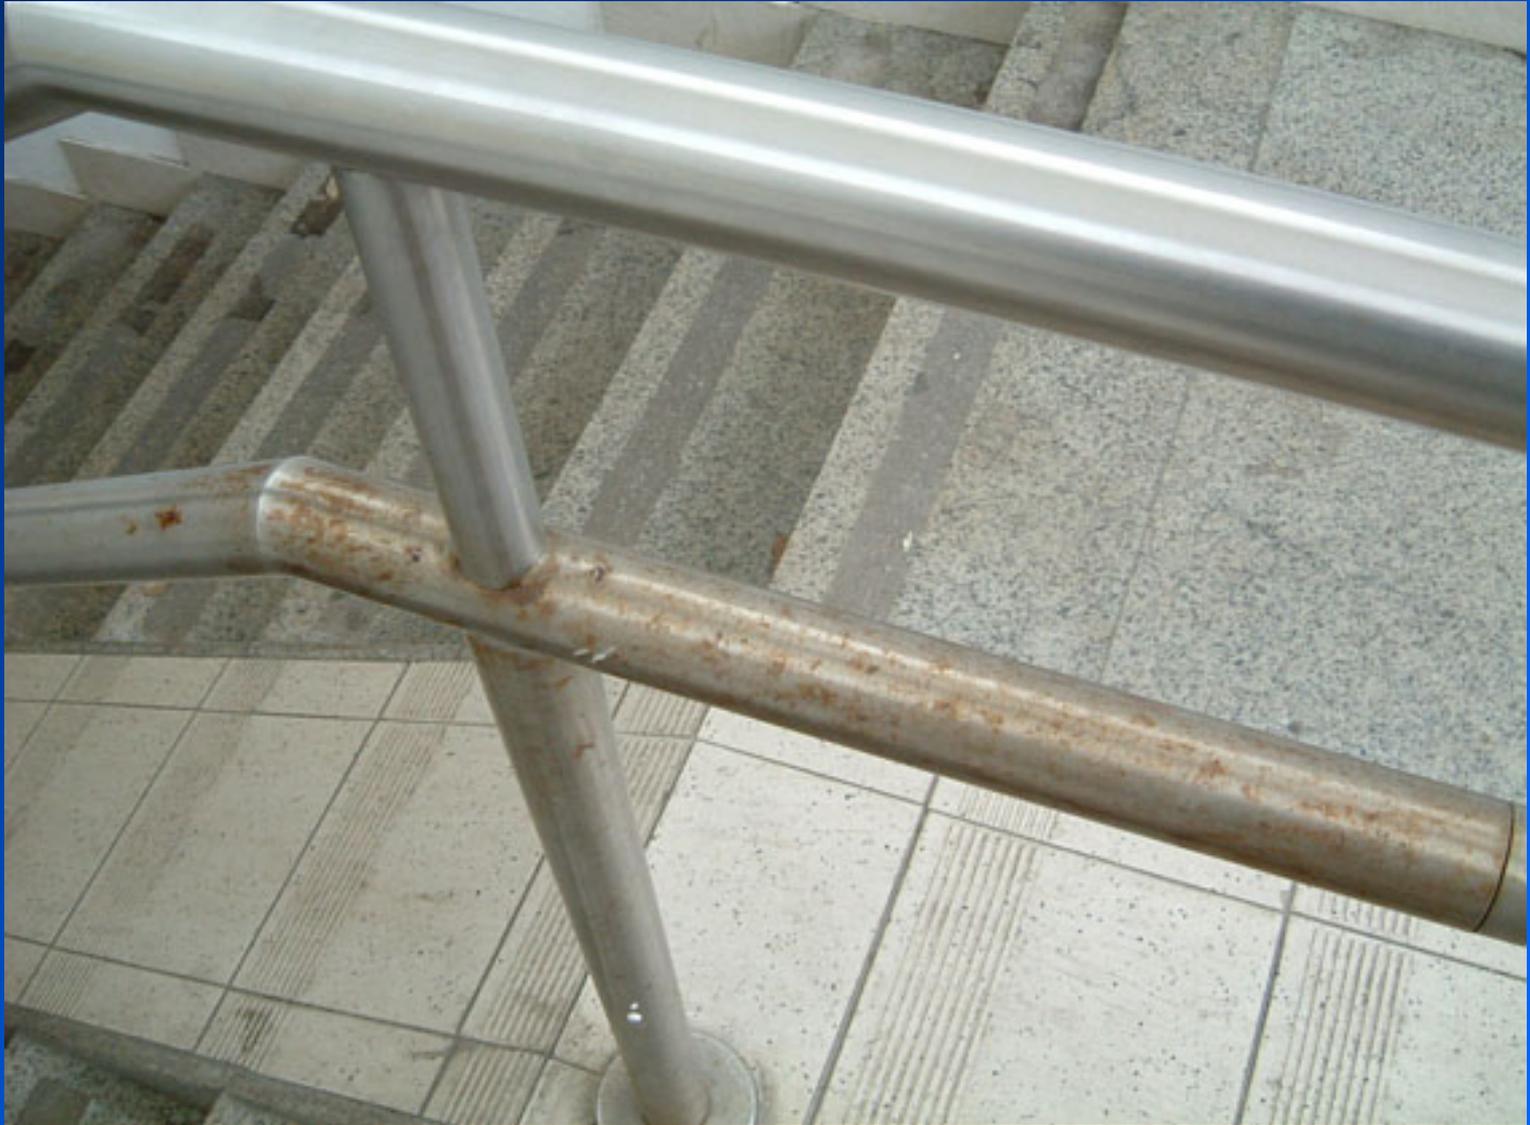
# RECENTE COSTRUZIONE IN ZONA MARINA CON VASTO UTILIZZO DI ACCIAIO INOSSIDABILE (AISI 316L)
