**UNIVERSITÀ POLITECNICA DELLE MARCHE**

# **DURABILITA' E PREVENZIONE PER LE STRUTTURE IN ACCIAIO**

***Seminario su: "Costruire oggi in acciaio per il domani"***  
***Venezia - NH Laguna Palace Mestre - 17 giugno 2015***

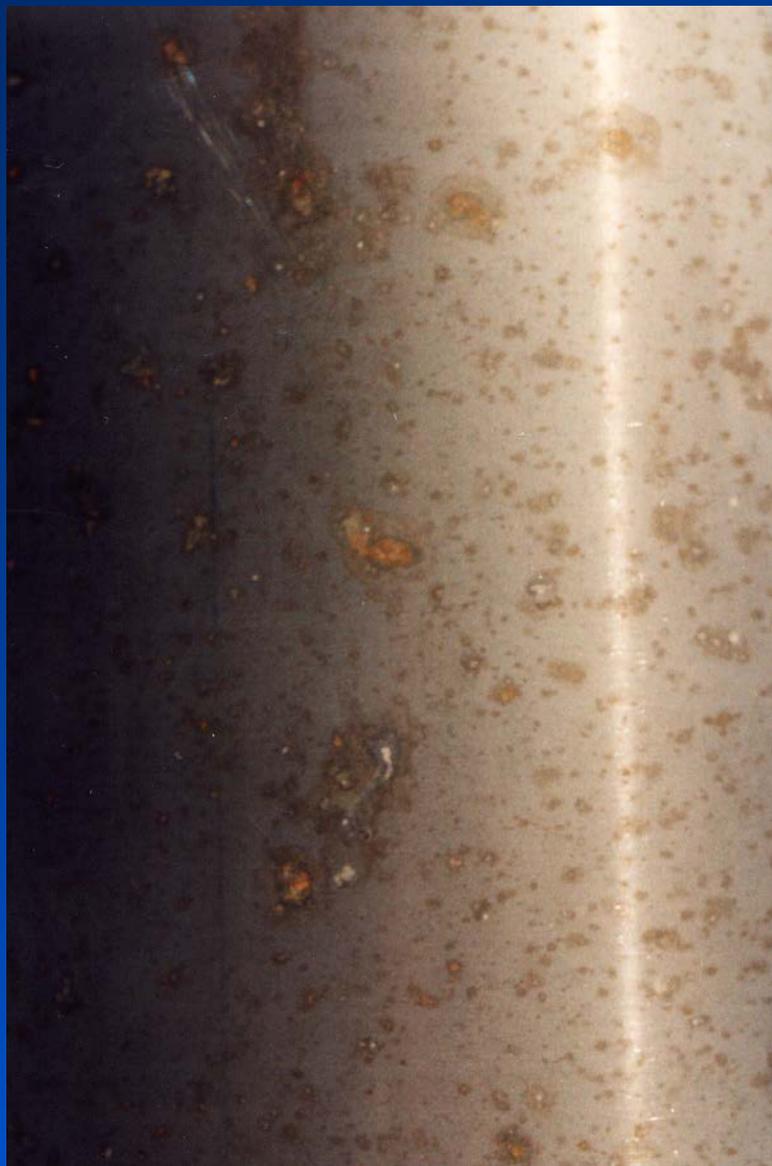
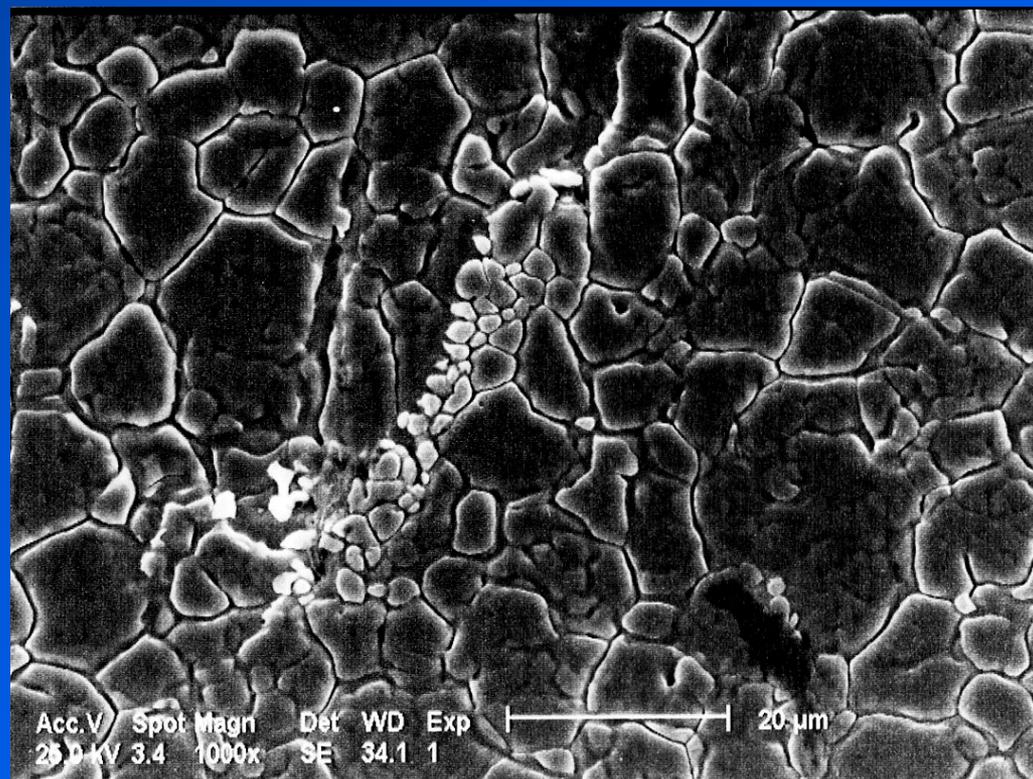
# ACCIAIO INOSSIDABILE AISI 316 CON FINITURA SUPERFICIALE "2B"

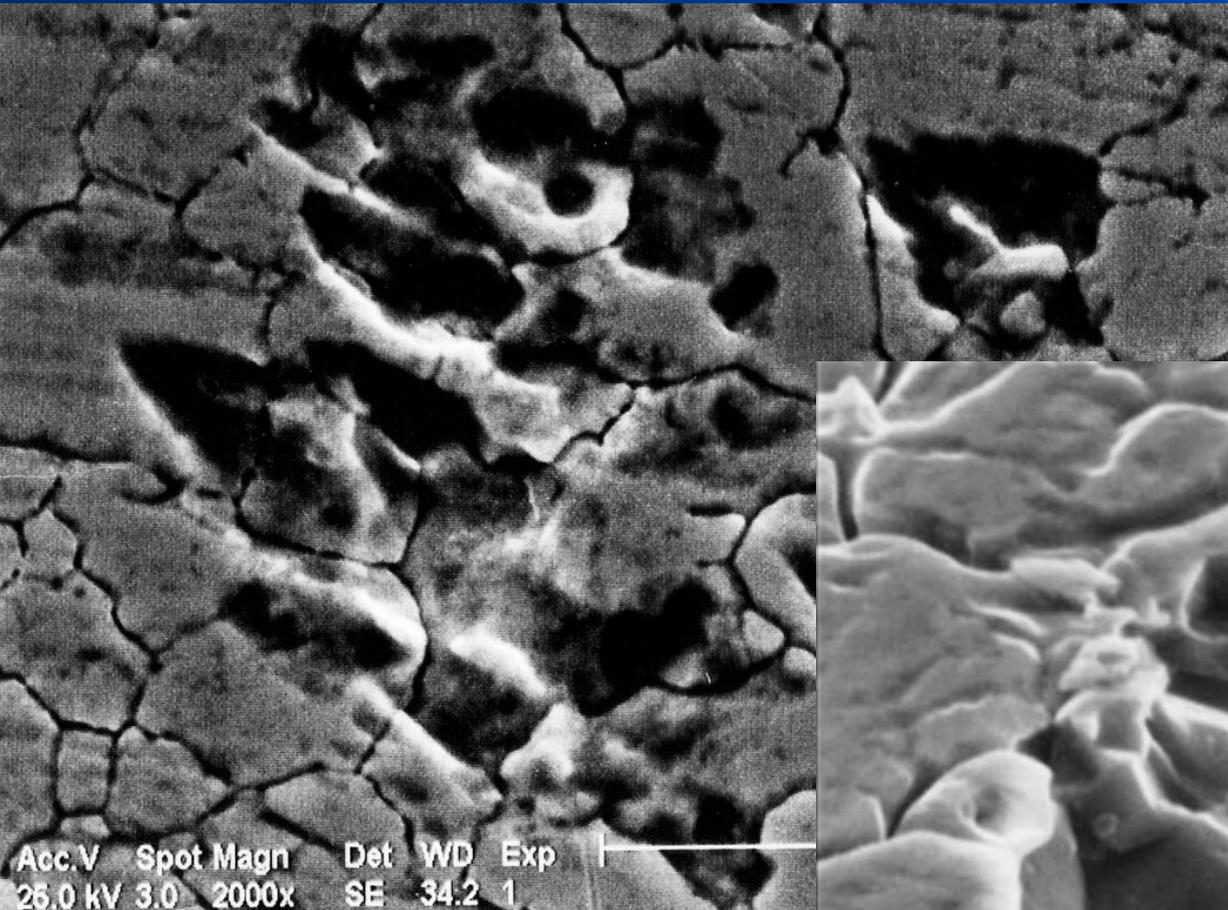
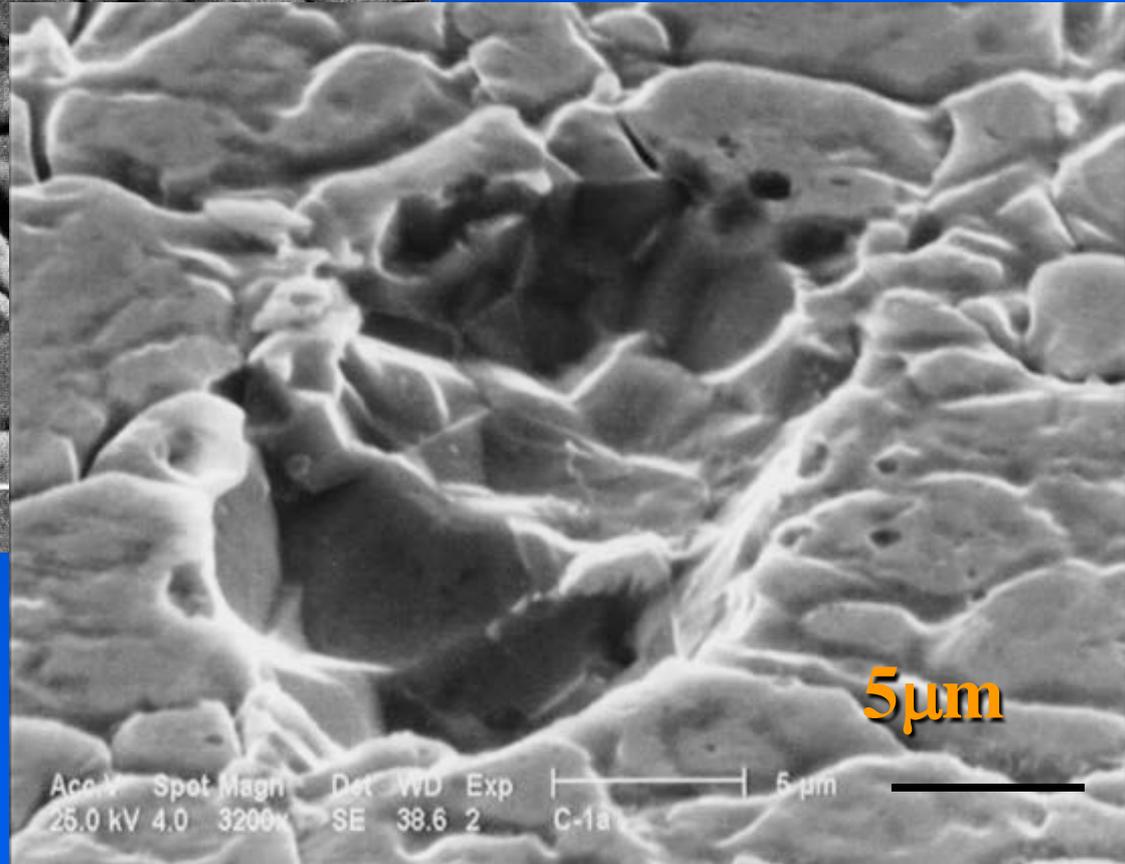
# OSSERVAZIONE AL MICROSCOPIO ELETRONICO DELL'ATTACCO PER PITTING SULL'ACCIAIO INOSSIDABILE AISI 316 CON FINITURA "2B"

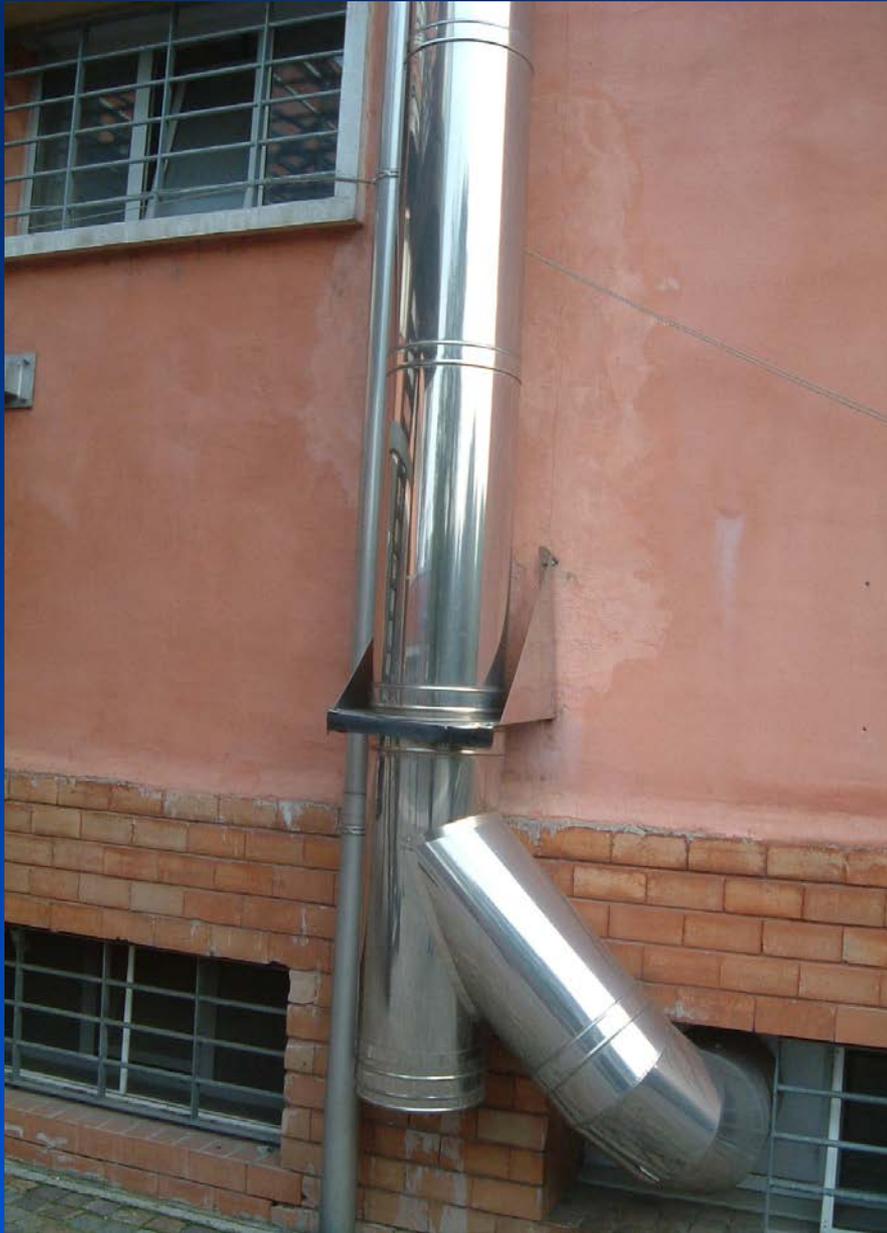
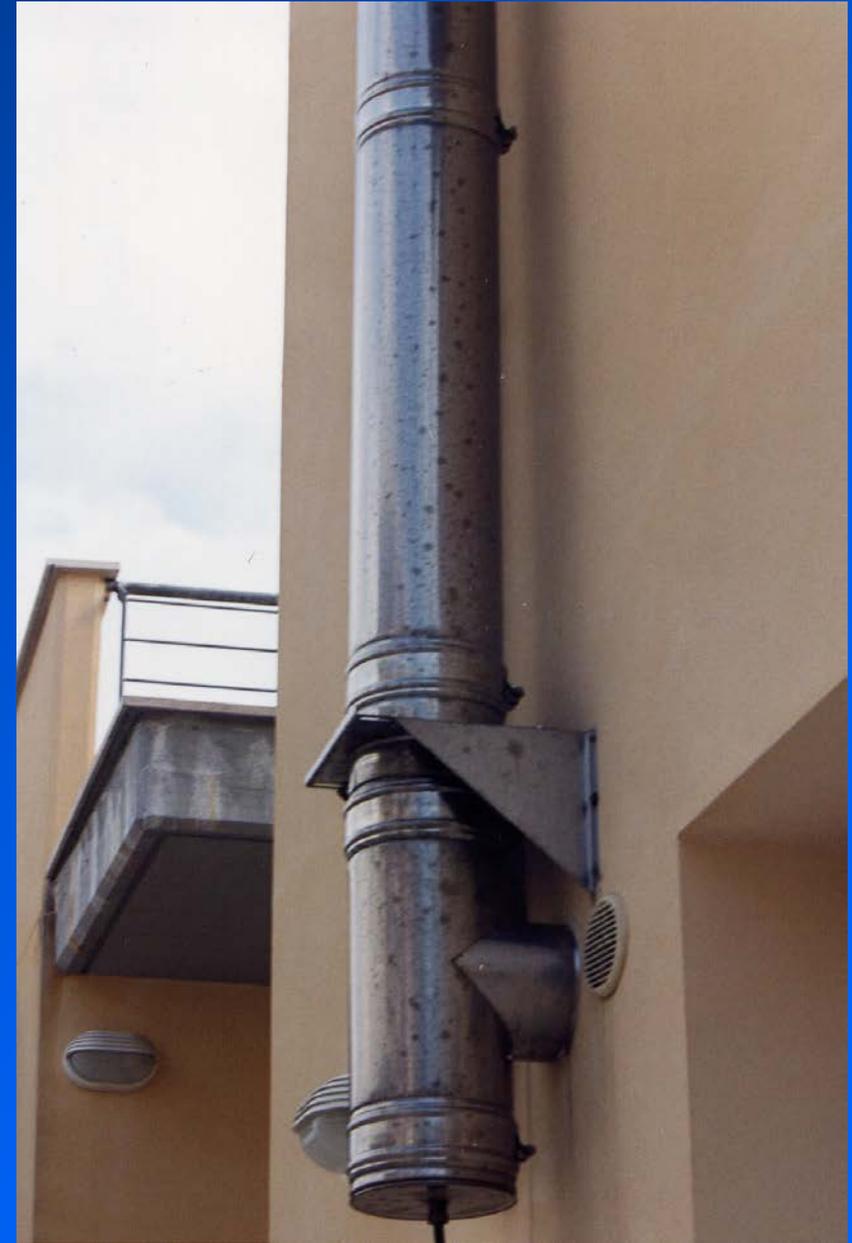
# ACCIAIO INOSSIDABILE AISI 316 CON FINITURE SUPERFICIALI "BA" E "2B" ESPOSTI IN LOCALITÀ VICENZA

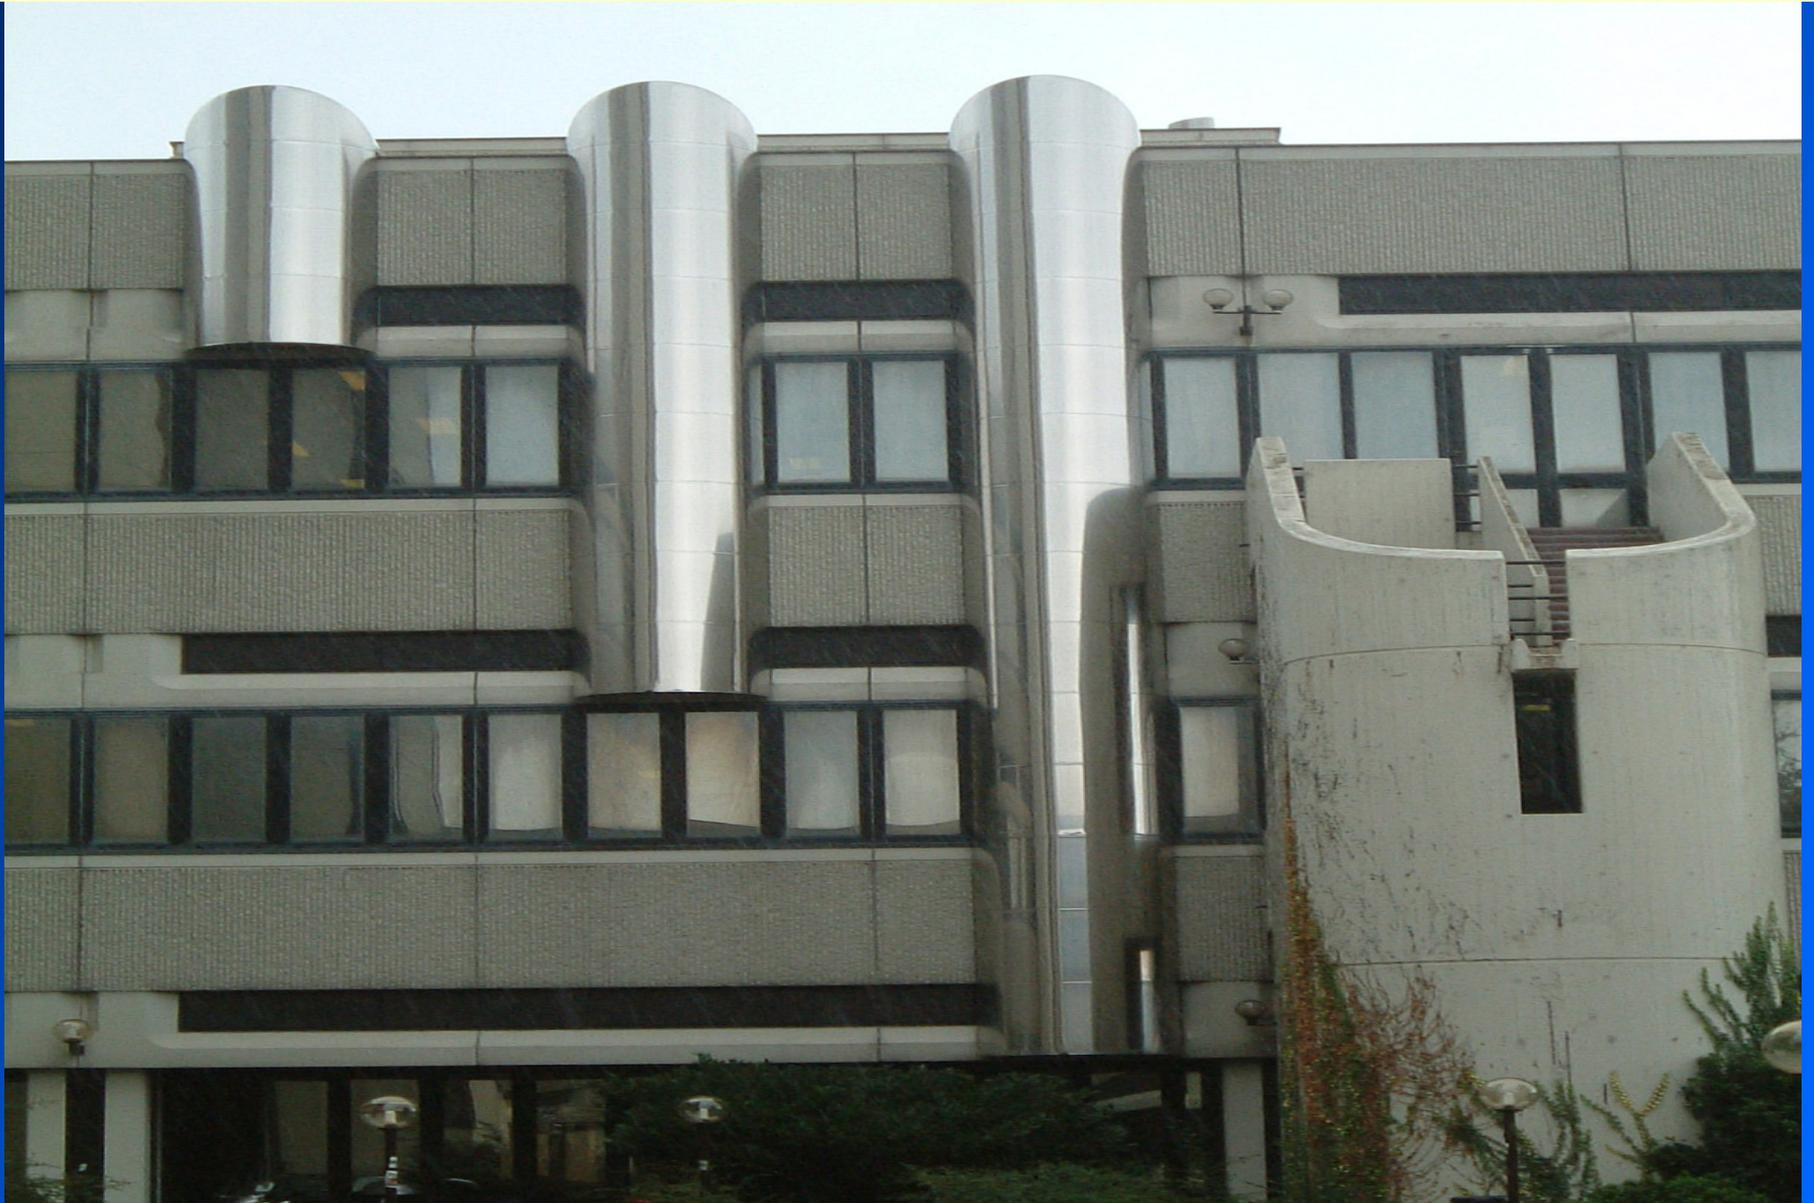
# **COPRITUBI DI ACCIAIO INOSSIDABILE AISI 304 CON FINITURA SUPERFICIALE "BA" ESPOSTI IN ATMOSFERA MARINA**

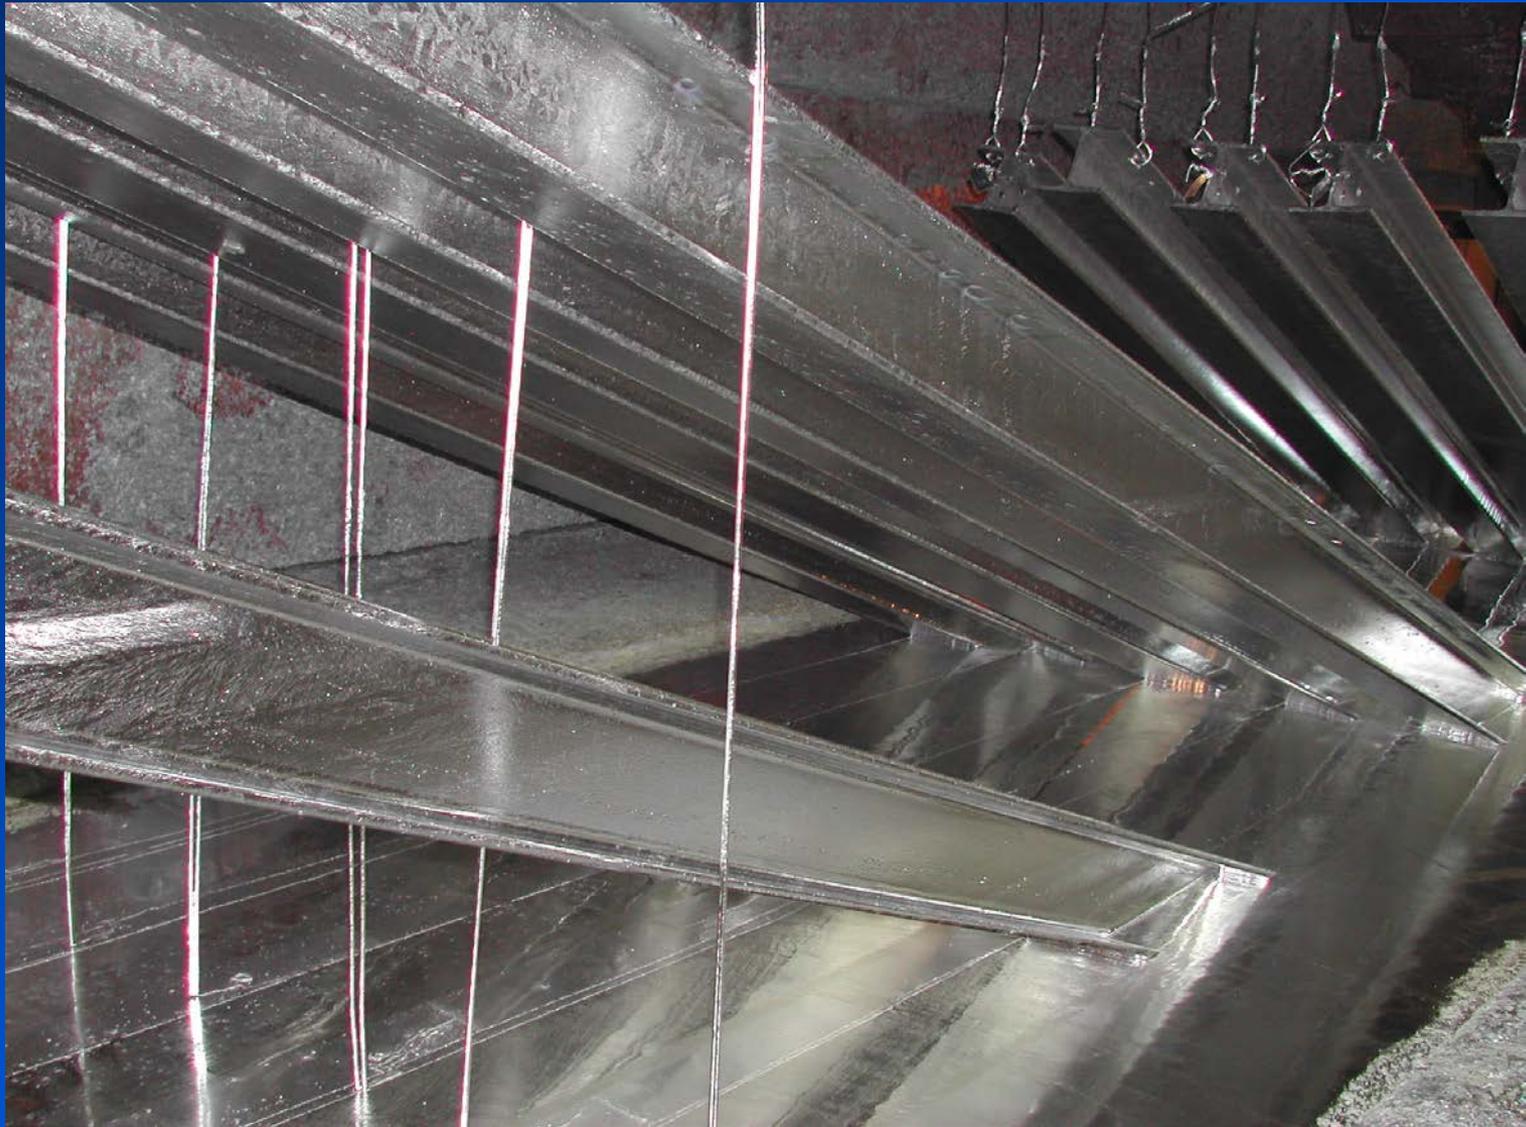
# ESTRAZIONE DI TRAVI DI ACCIAIO DAL BAGNO DI ZINCATURA

# PROCESSO DI ZINCATURA A CALDO

- Zinco fuso (T=440-450°C)

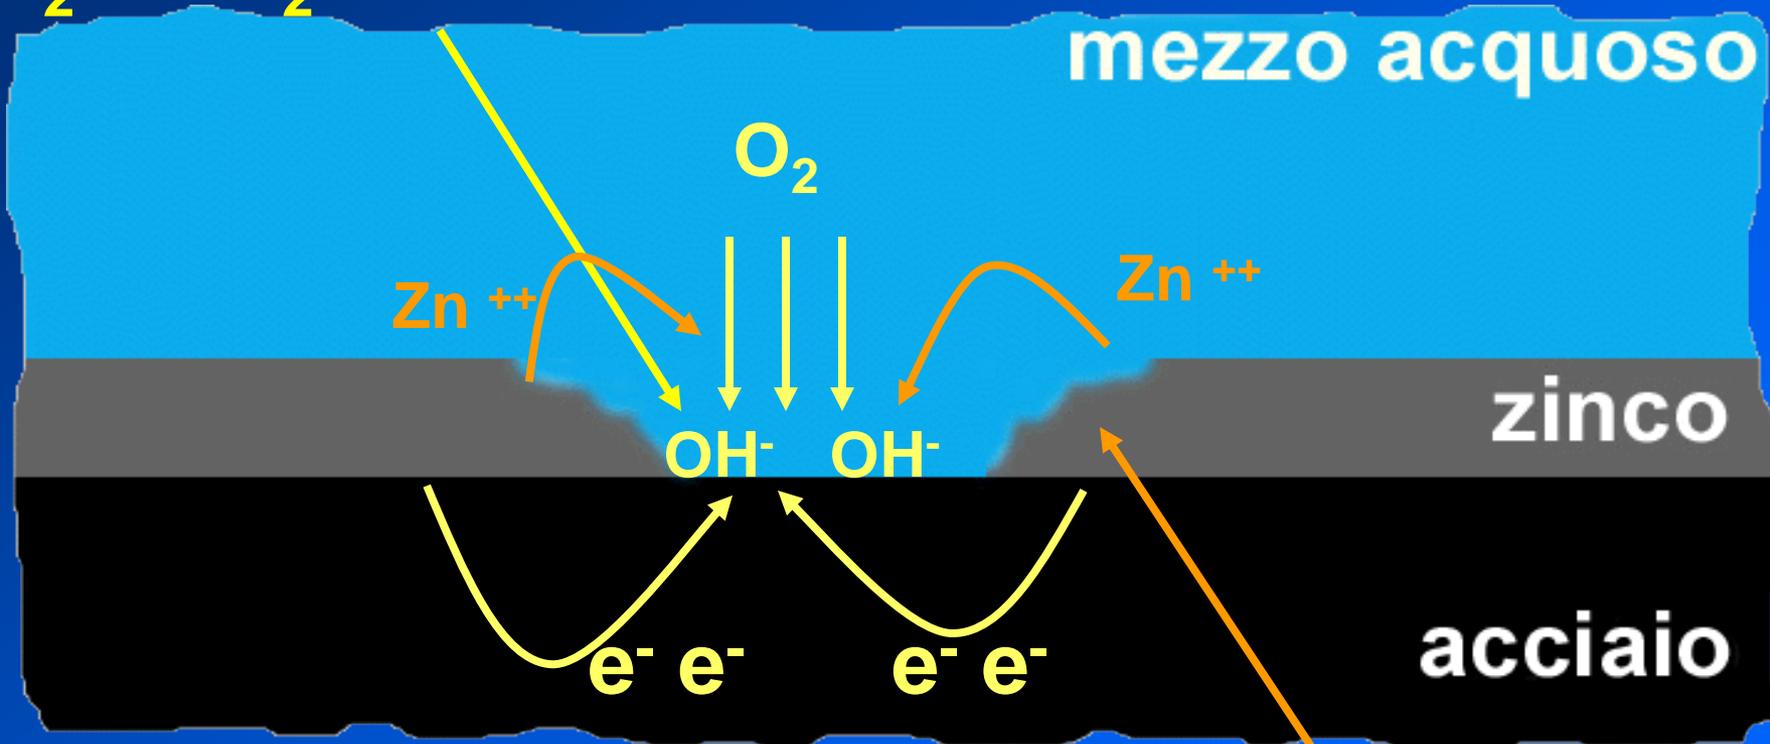
# MECCANISMO DI PROTEZIONE DELLO ZINCO SUL SUBSTRATO DI ACCIAIO

reazione catodica

reazione anodica

- **PROTEZIONE CATODICA:**

⇒ in presenza di un ambiente aggressivo lo Zn si comporta da anodo corrodendosi al posto dell'acciaio ( $E^{\circ}_{\text{Fe/Fe}^{2+}} = -0.44\text{V}$  e  $E^{\circ}_{\text{Zn/Zn}^{2+}} = -0.76\text{V}$ );

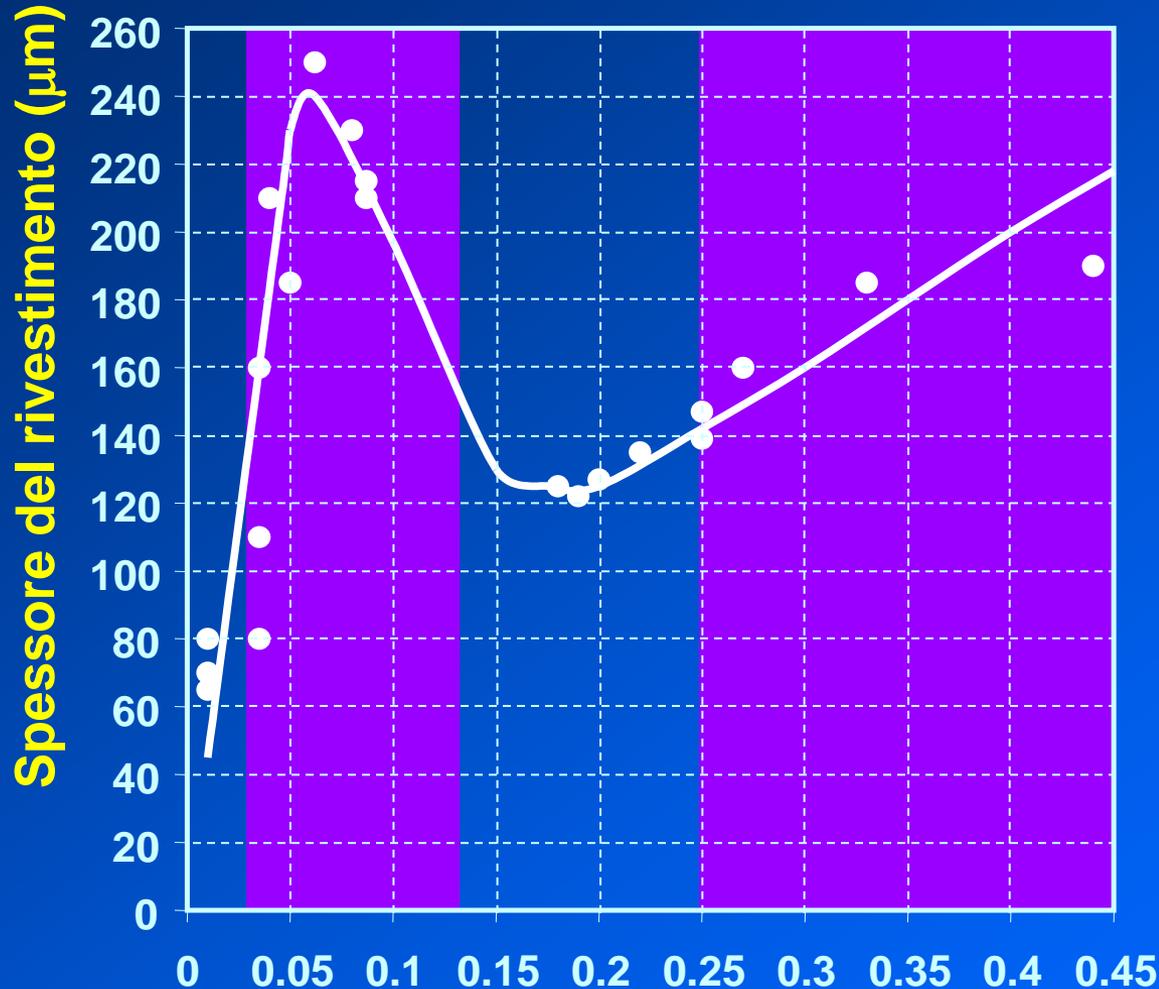
# INFLUENZA DELLA PERCENTUALE DI Si SULLO SPESSORE DEL RIVESTIMENTO

**CURVA DI  
SANDELIN**

• T=450°C

**Contenuto di Si nell'acciaio (% peso)**

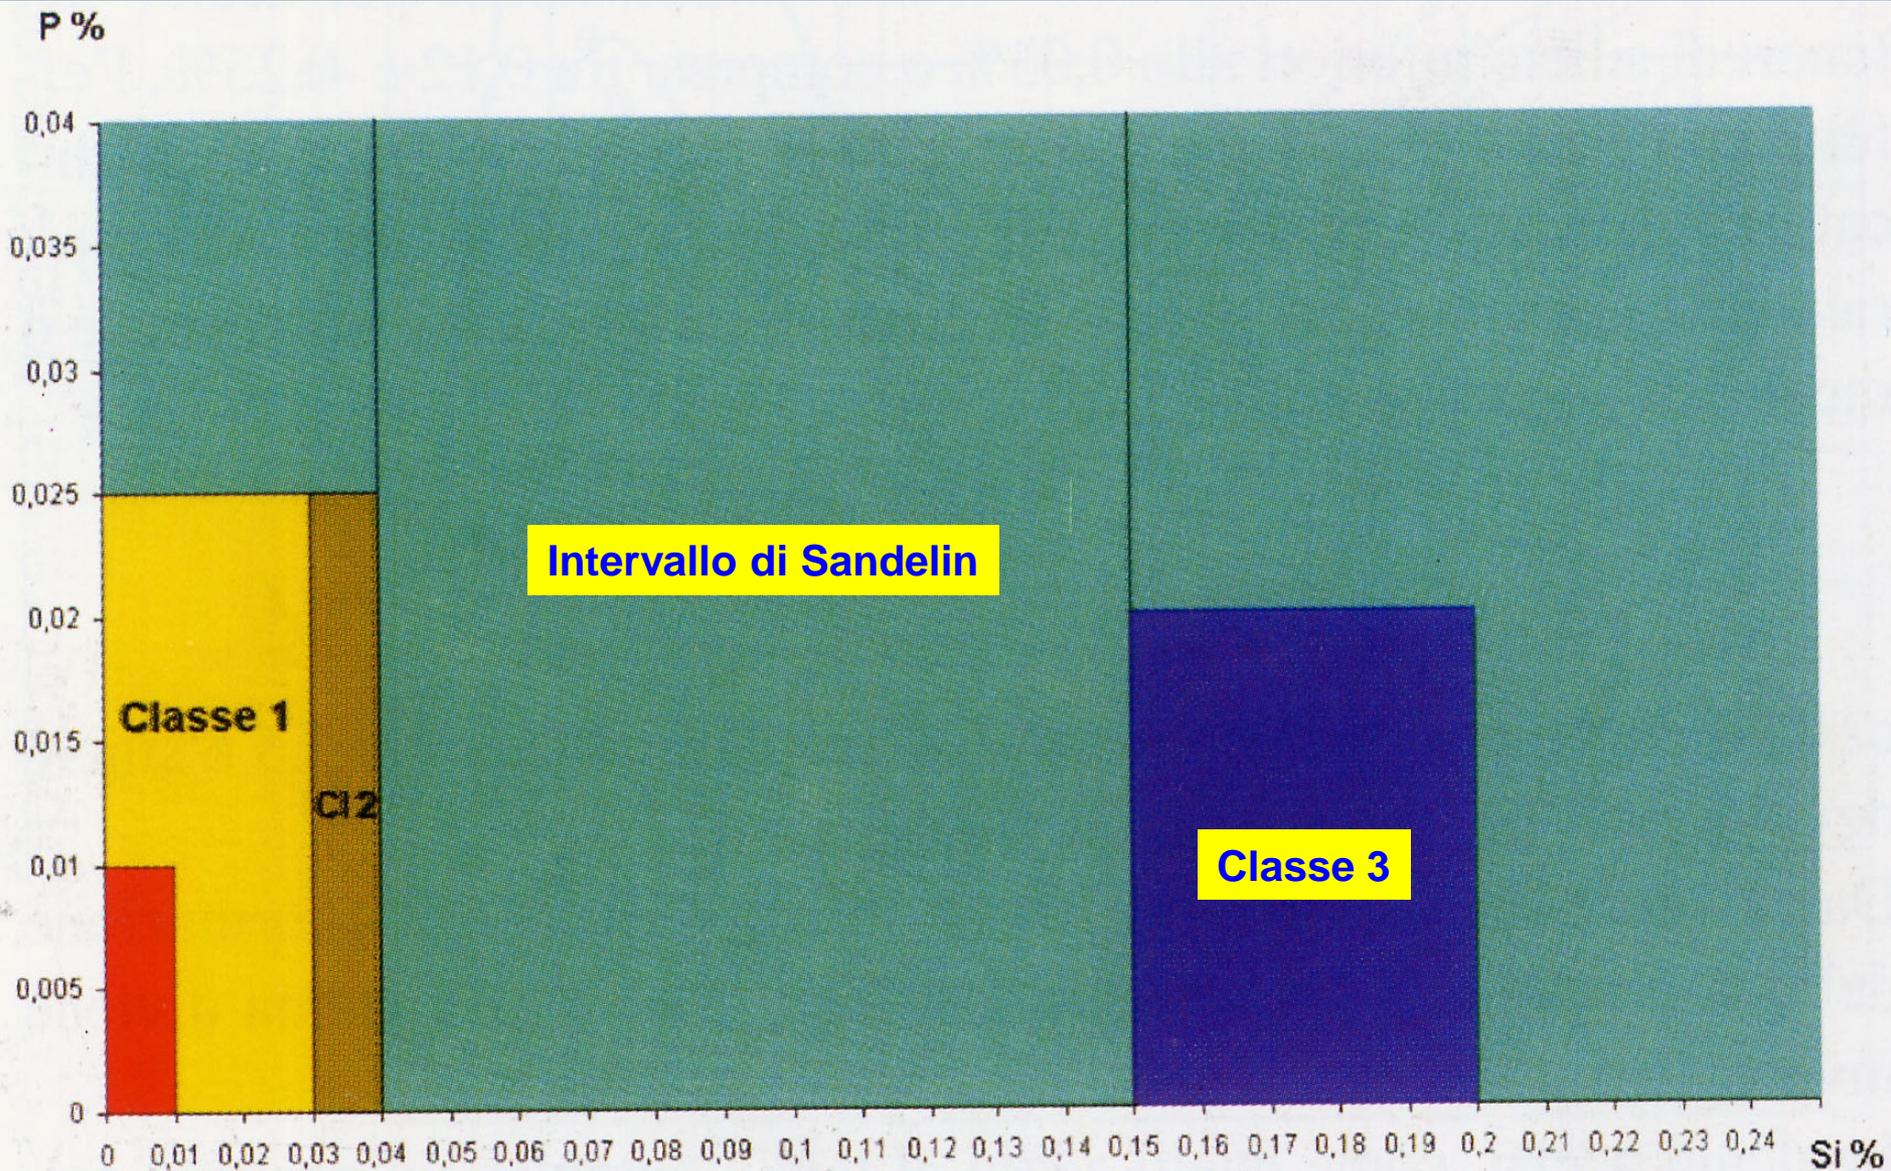
# RAPPRESENTAZIONE SCHEMATICA DELLE CLASSI DEGLI ACCIAI IN FUNZIONE DEL CONTENUTO DI Si e P

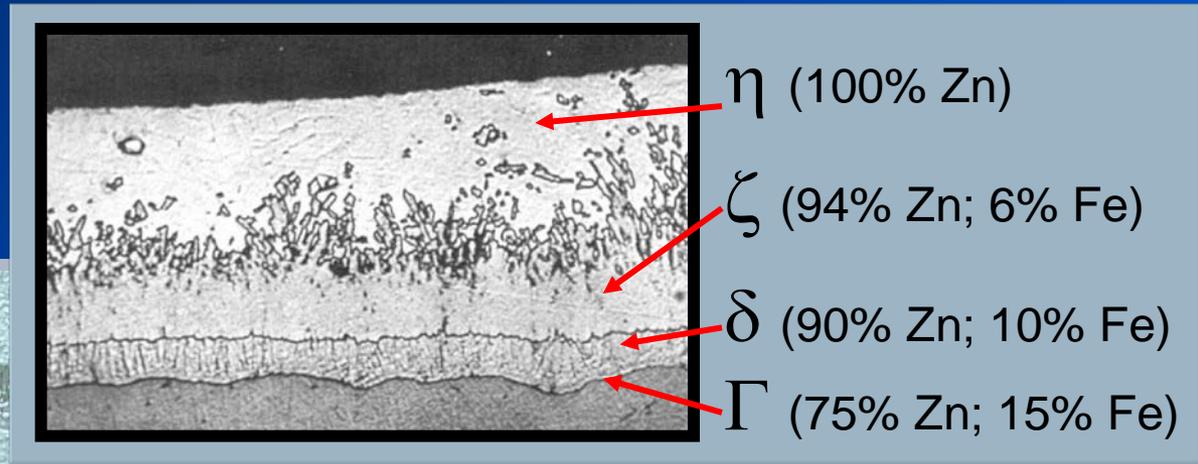
# CARATTERISTICHE DEL RIVESTIMENTO

**Si < 0.03% e P < 0.02%**

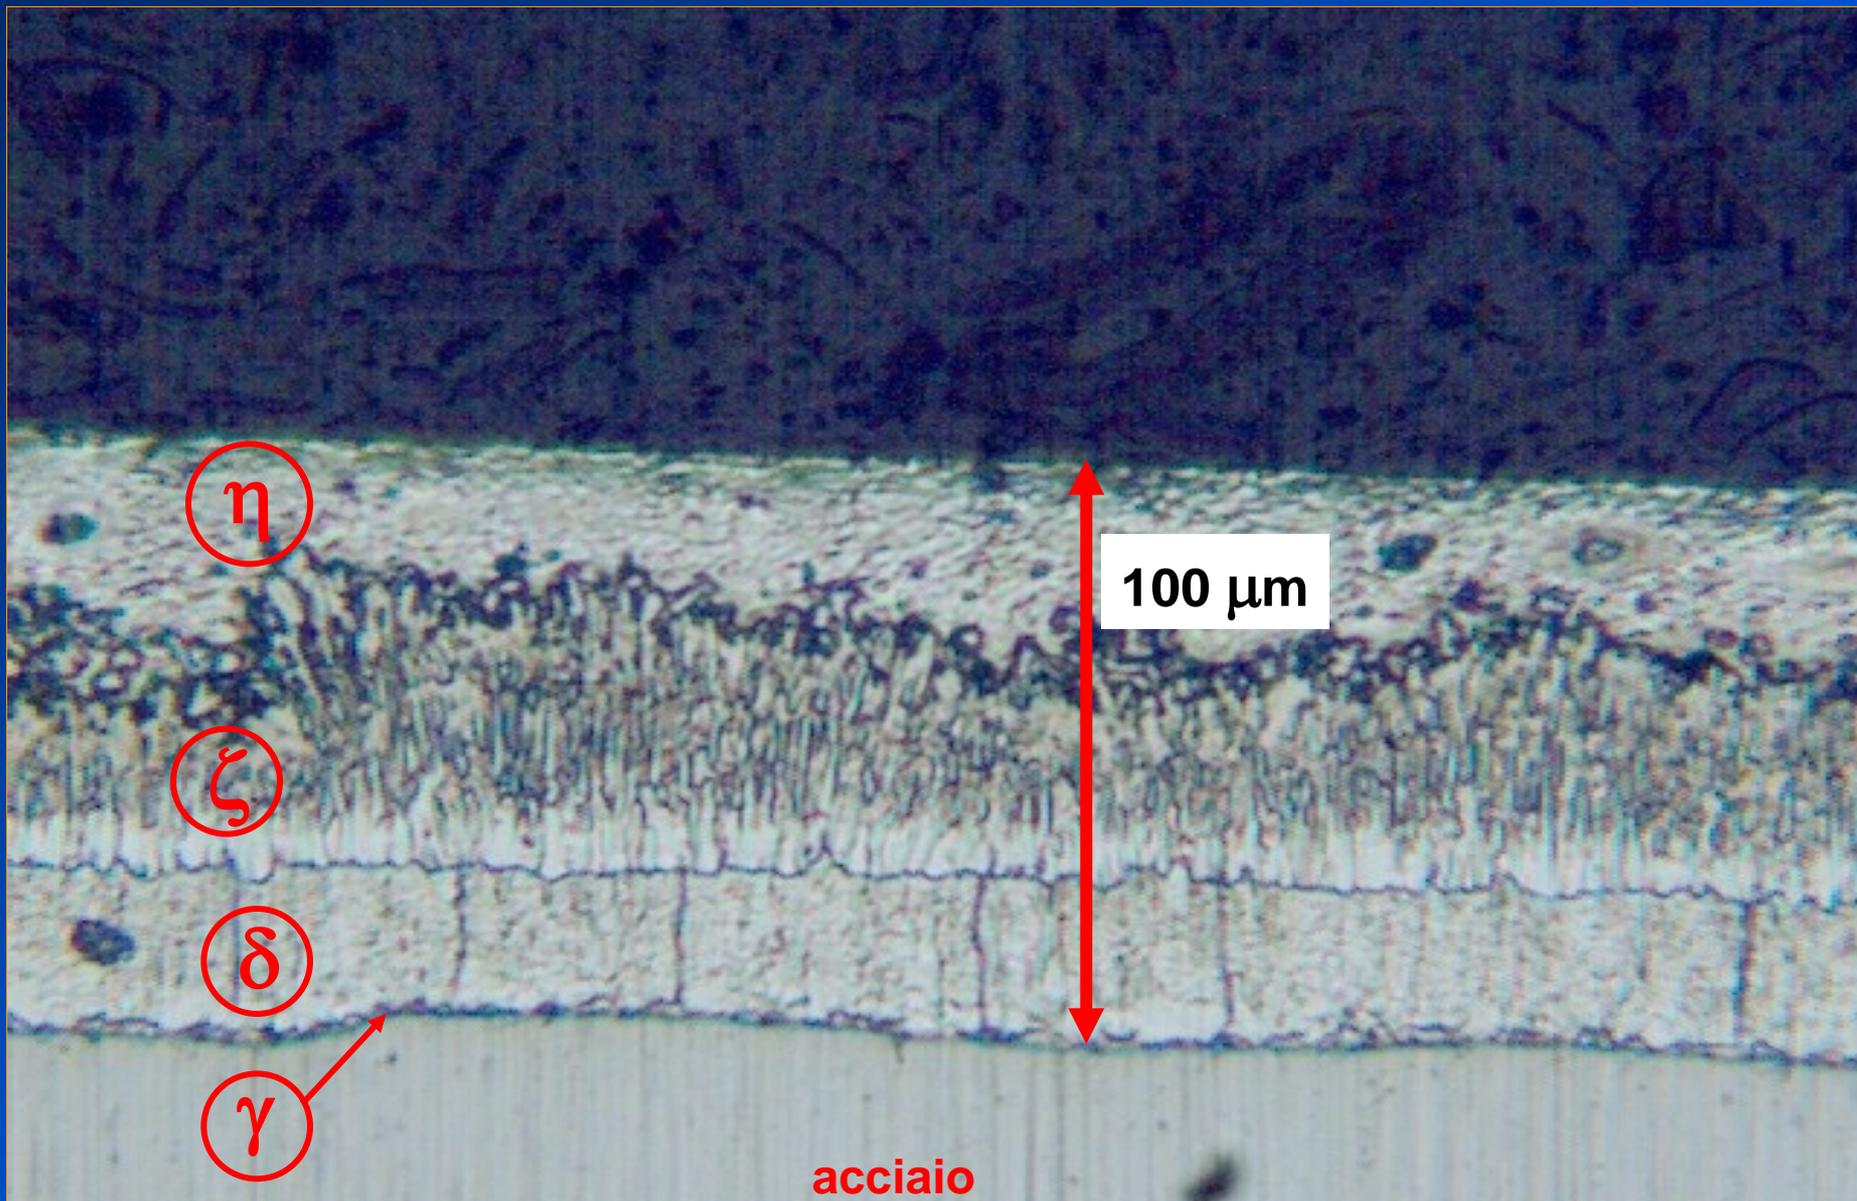
# MICROSTRUTTURA TIPICA DELLO STRATO DI ZINCATURA A CALDO SU ACCIAIO IPO-SANDELIN

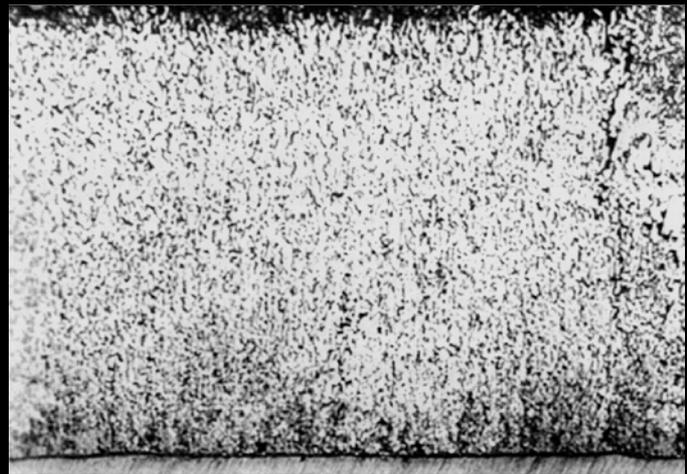
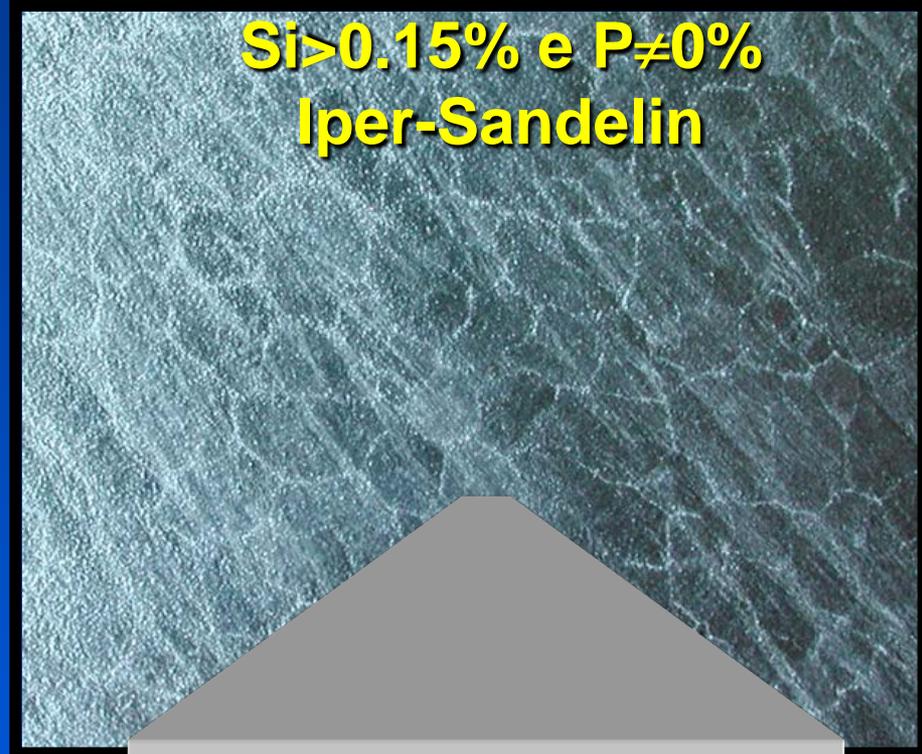
# CARATTERISTICHE DEL RIVESTIMENTO

**Si > 0.15% e P ≠ 0%**  
**Iper-Sandelin**

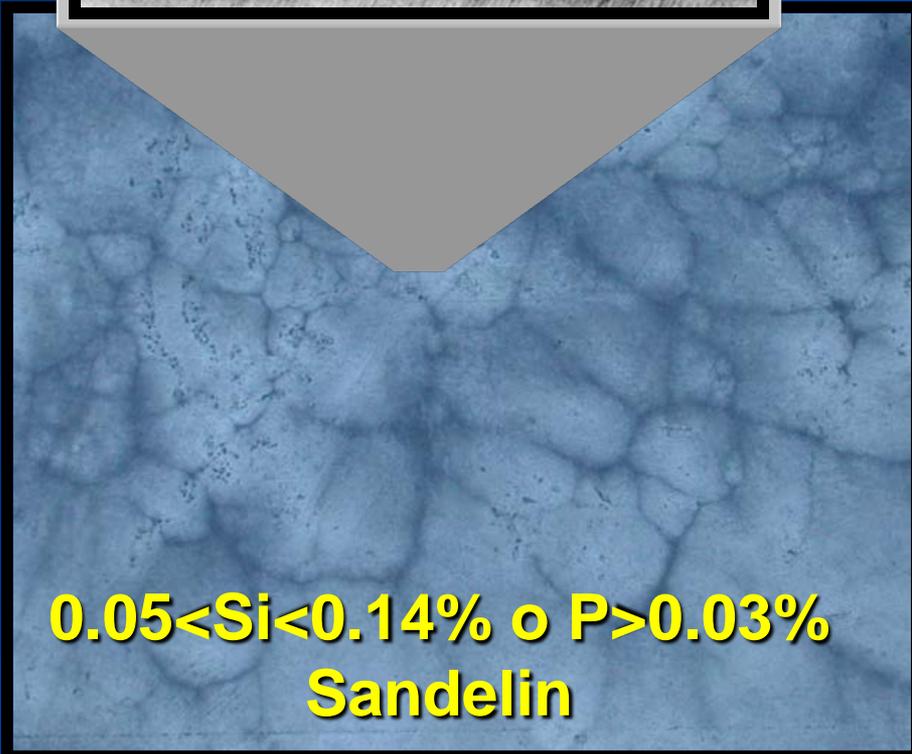
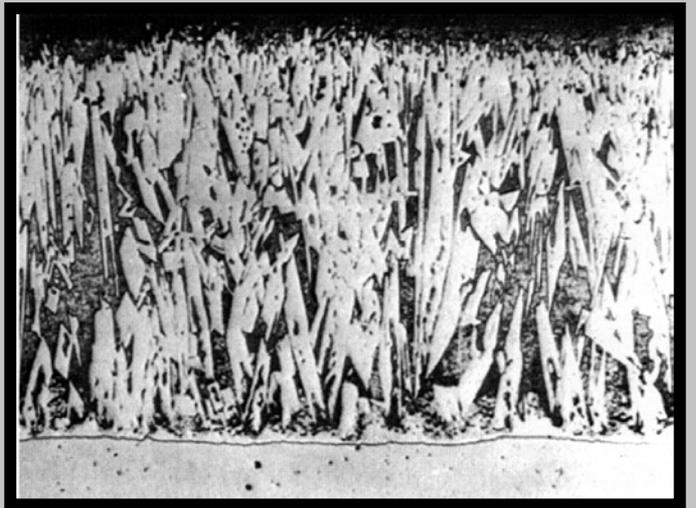
**0.05 < Si < 0.14% o P > 0.03%**  
**Sandelin**

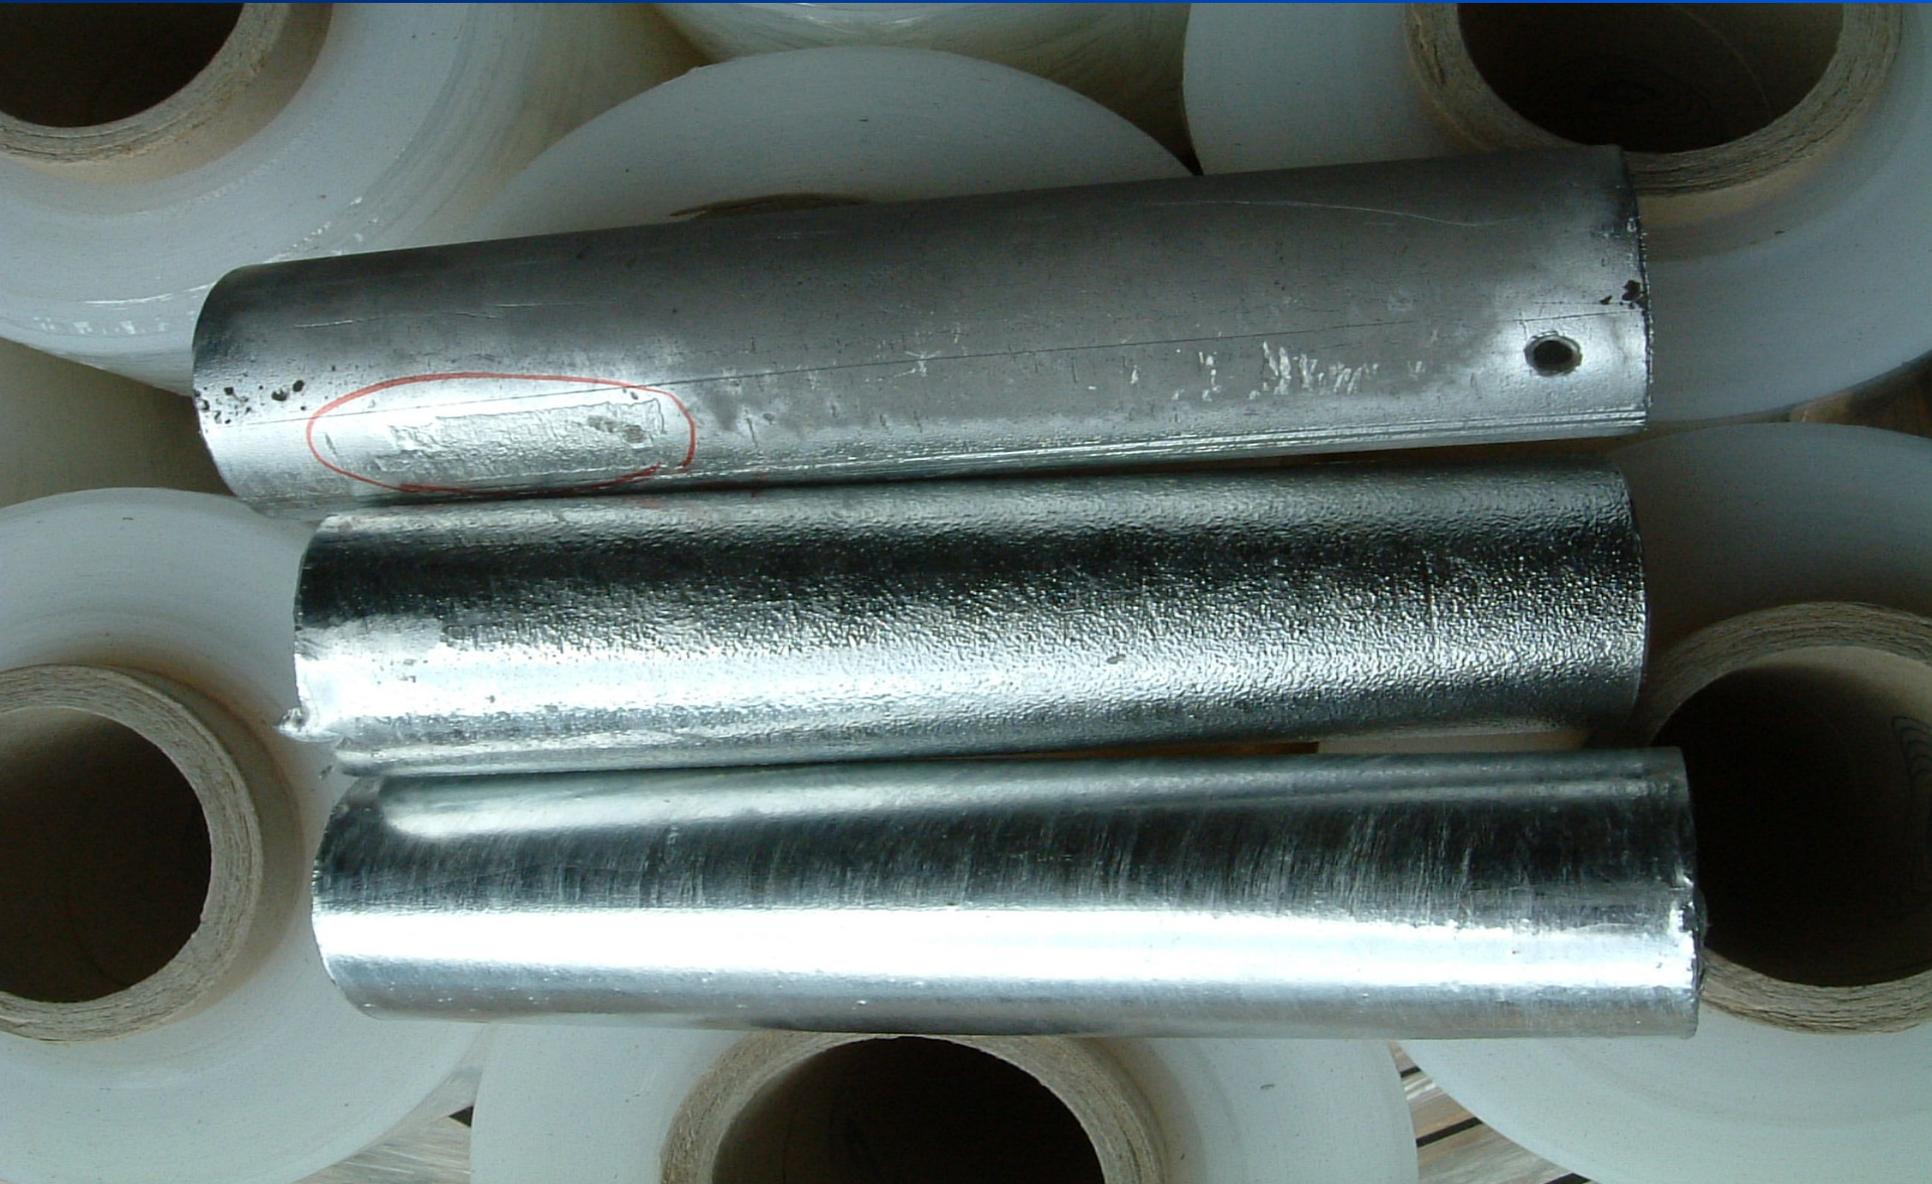
# CONFRONTO DELLA MORFOLOGIA SUPERFICIALE TRA TRE TUBI ZINCATI USATI IN UNO STESSO MANUFATTO
