**UNIVERSITÀ POLITECNICA DELLE MARCHE**

# **DURABILITA' E PREVENZIONE PER LE STRUTTURE IN ACCIAIO**

***Seminario su: "Costruire oggi in acciaio per il domani"***  
***Venezia - NH Laguna Palace Mestre - 17 giugno 2015***

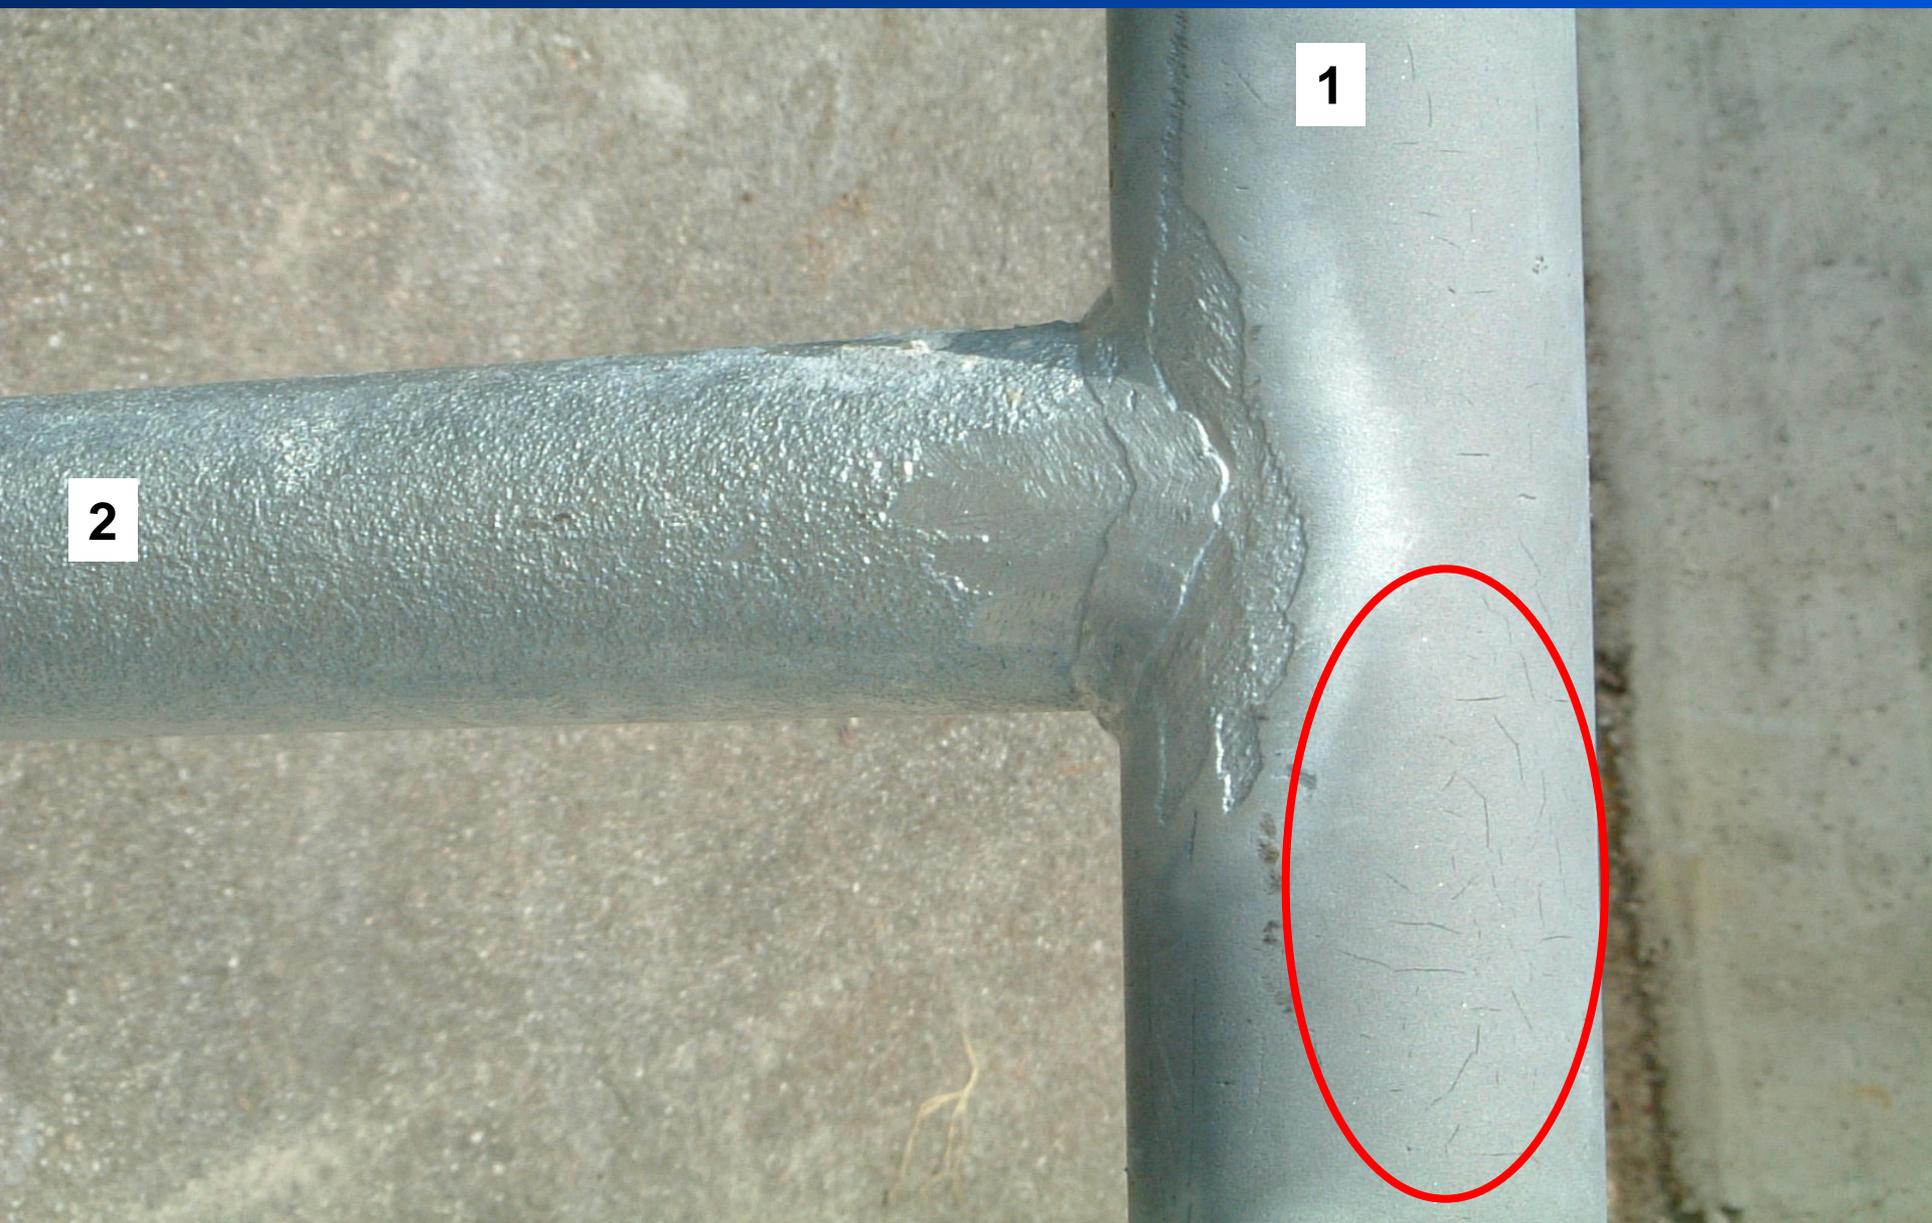
# CARATTERISTICHE DEL RIVESTIMENTO SU MANUFATTI DI ACCIAI REATTIVI

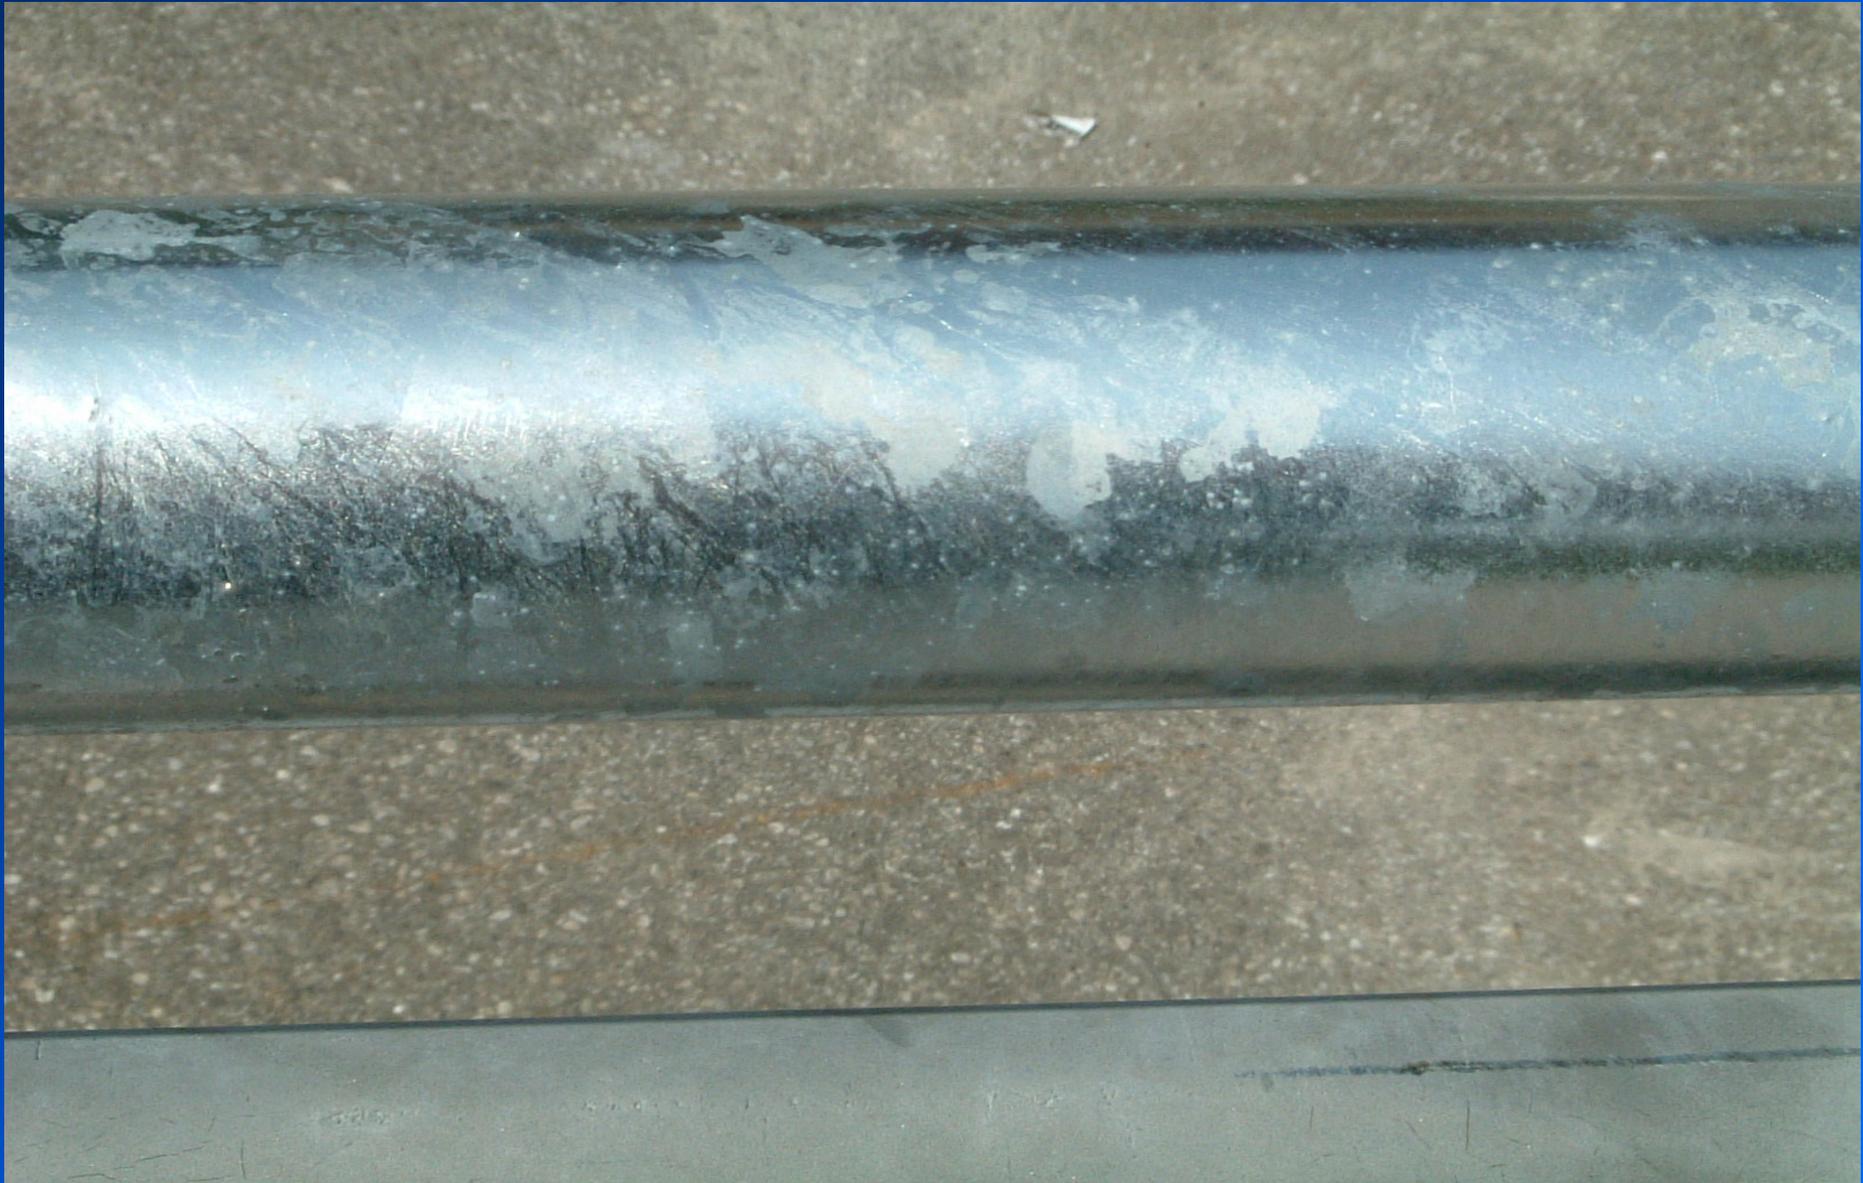
# MORFOLOGIA SUPERFICIALE DI UN TUBO DI ACCIAIO IPOSANDELIN

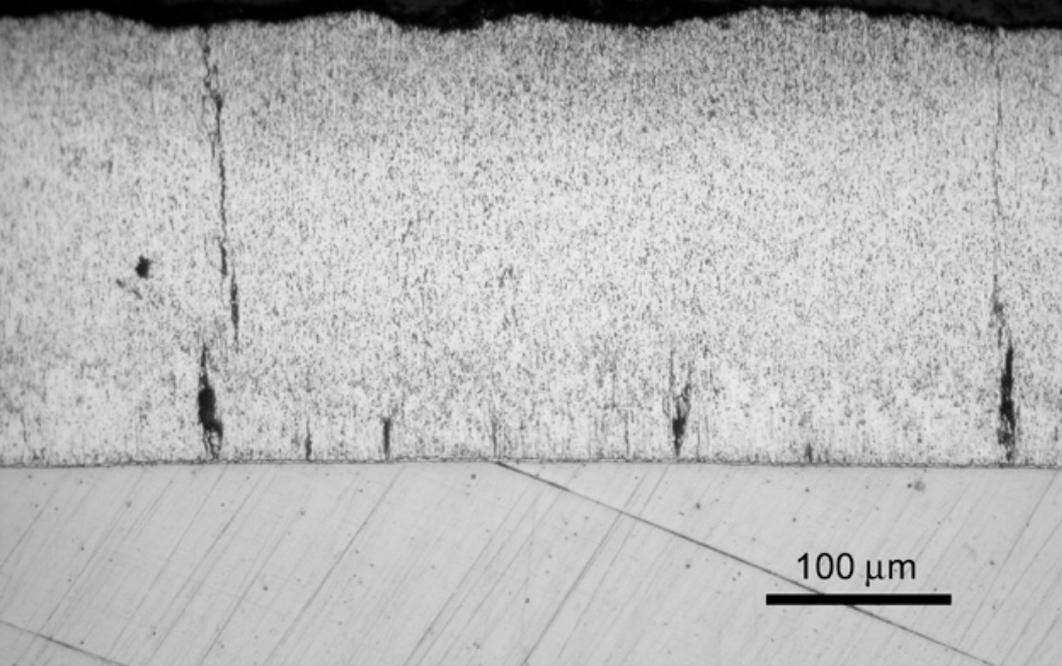
1

1- Microstruttura del rivestimento di zinco, che risulta avere uno spessore di circa 300  $\mu\text{m}$ . In evidenza la presenza di criccate che sono responsabili della fragilità e facile distacco del rivestimento. Ciò è da imputare alla presenza di un tenore di silicio nell'acciaio di 0.072%

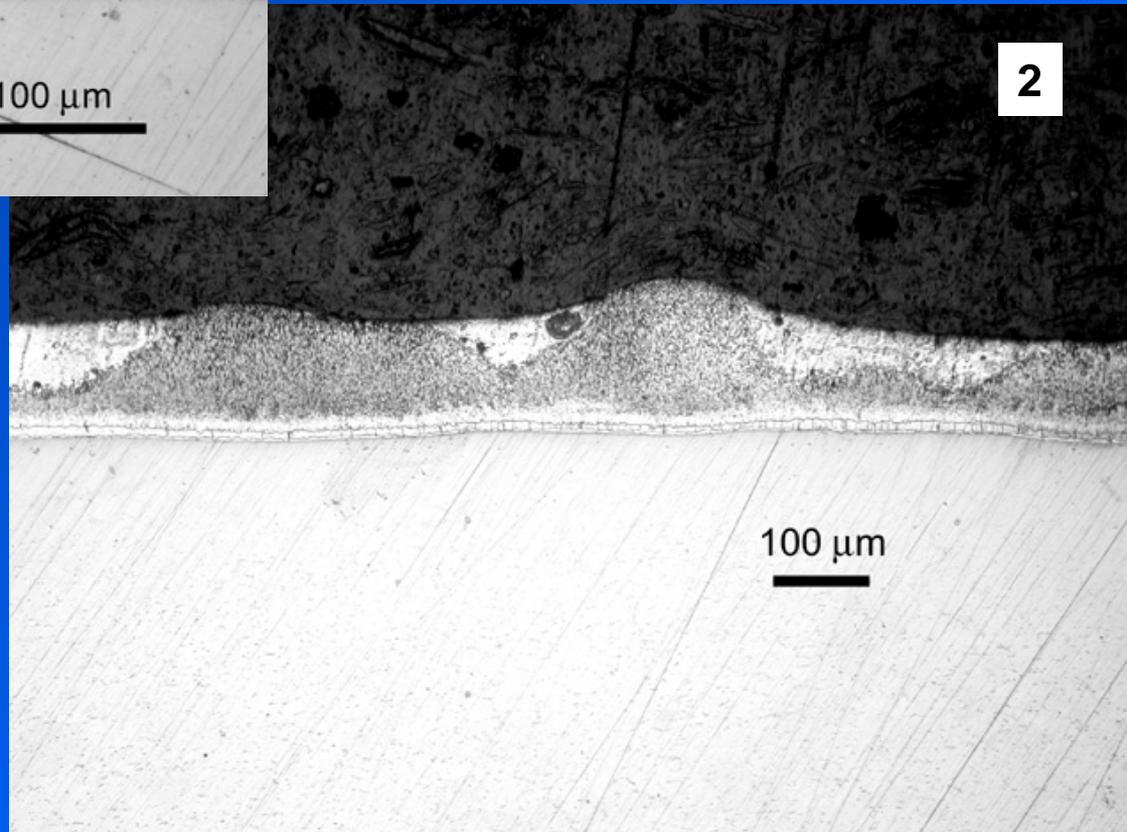
2

2- Microstruttura del rivestimento di zinco, che risulta avere uno spessore variabile mediamente intorno a 140  $\mu\text{m}$ . In evidenza le esplosioni localizzate di fase  $\zeta$  che sono responsabili dell'aspetto puntinato e rugoso, del rivestimento. Ciò è da imputare alla presenza di un tenore di fosforo nell'acciaio di 0.022%

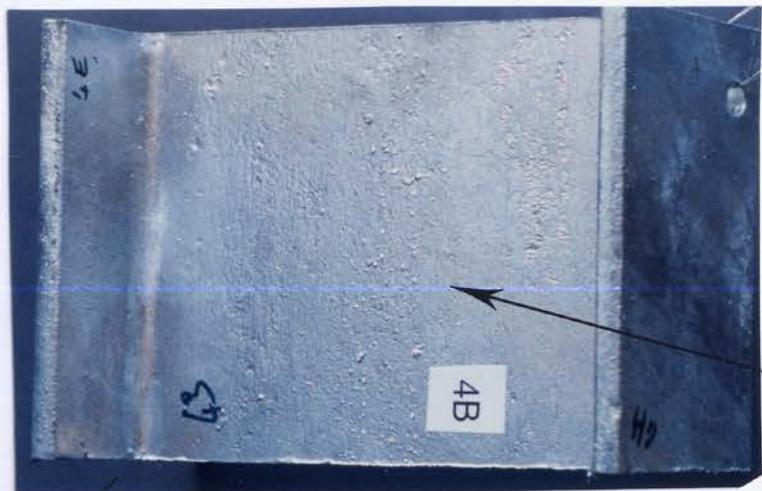
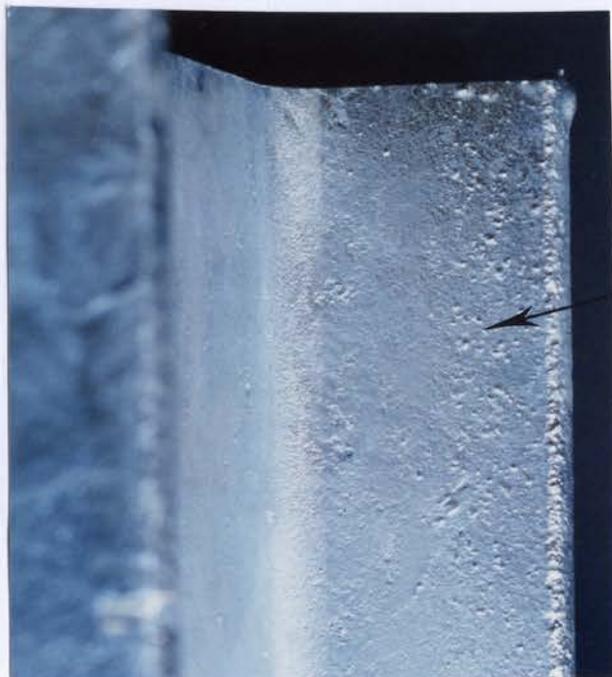
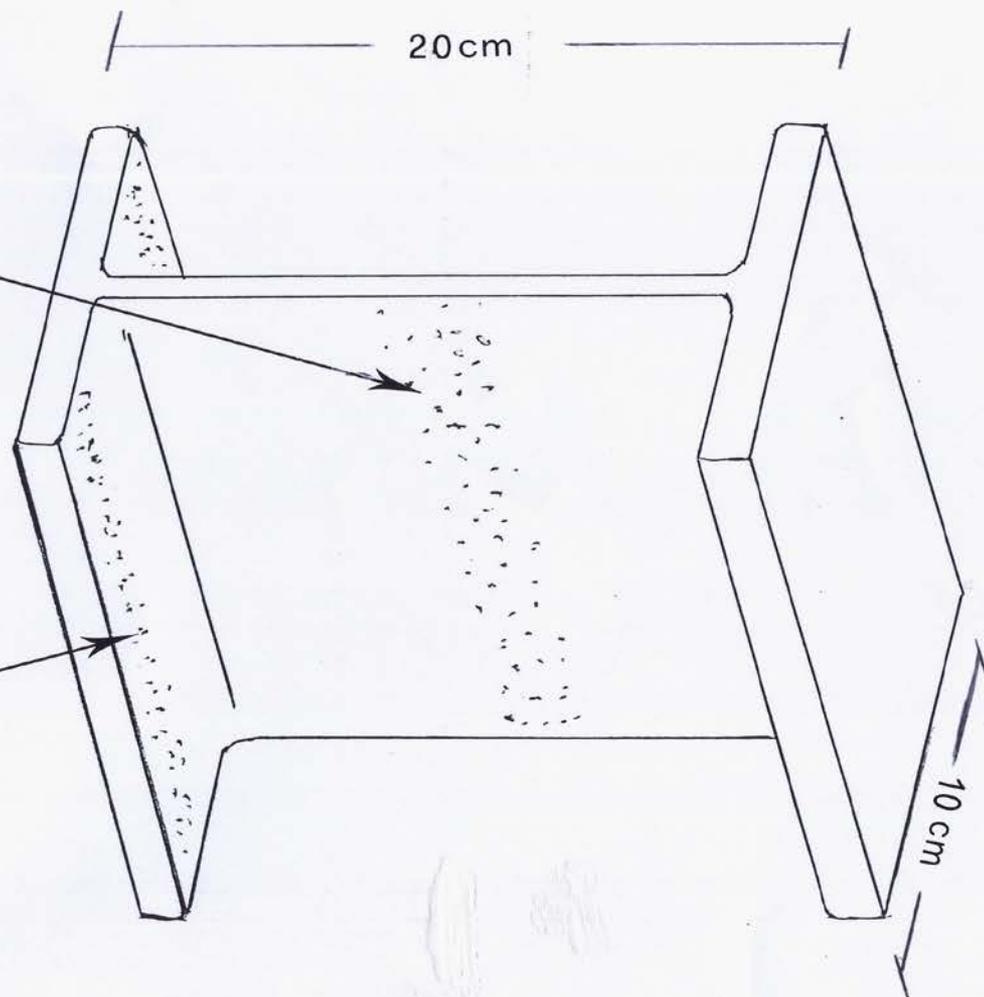
# TRAVE IPE 100 X 200 CON RUGOSITA' SUPERFICIALE LOCALIZZATA

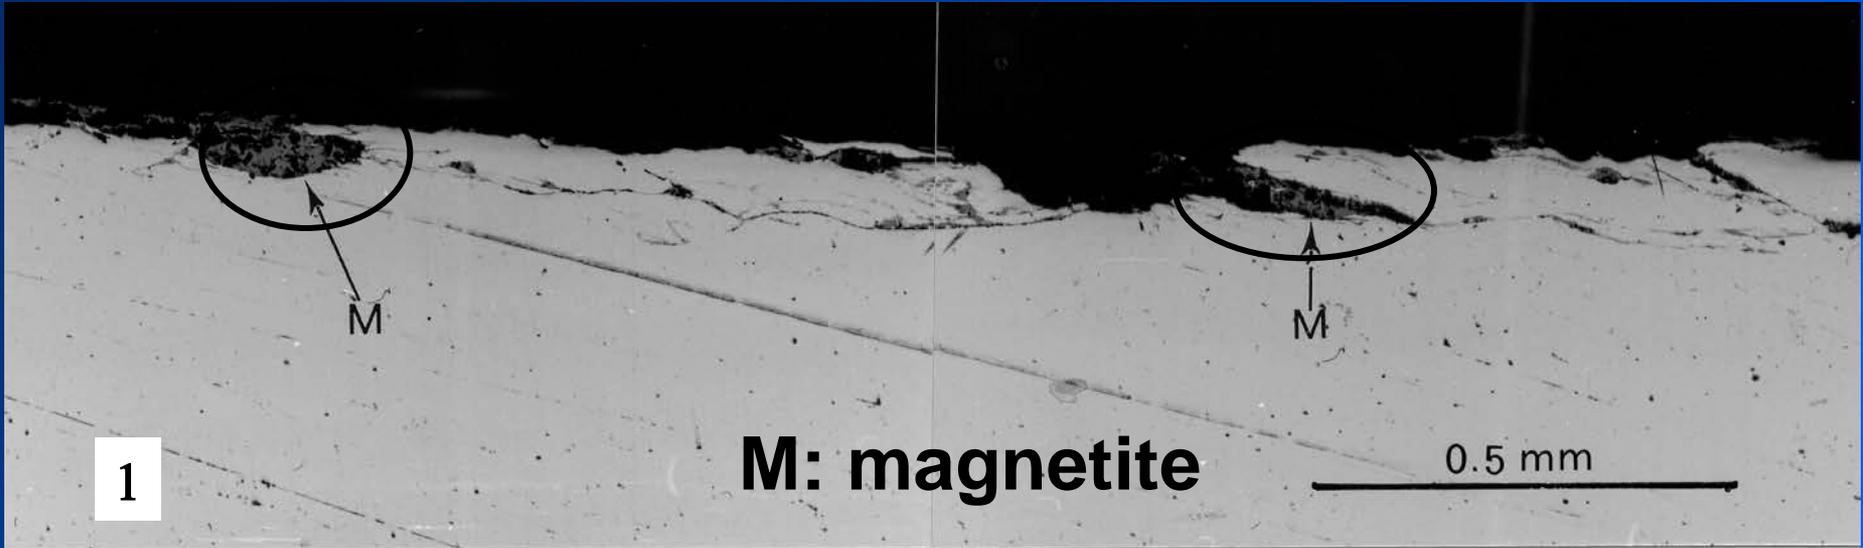
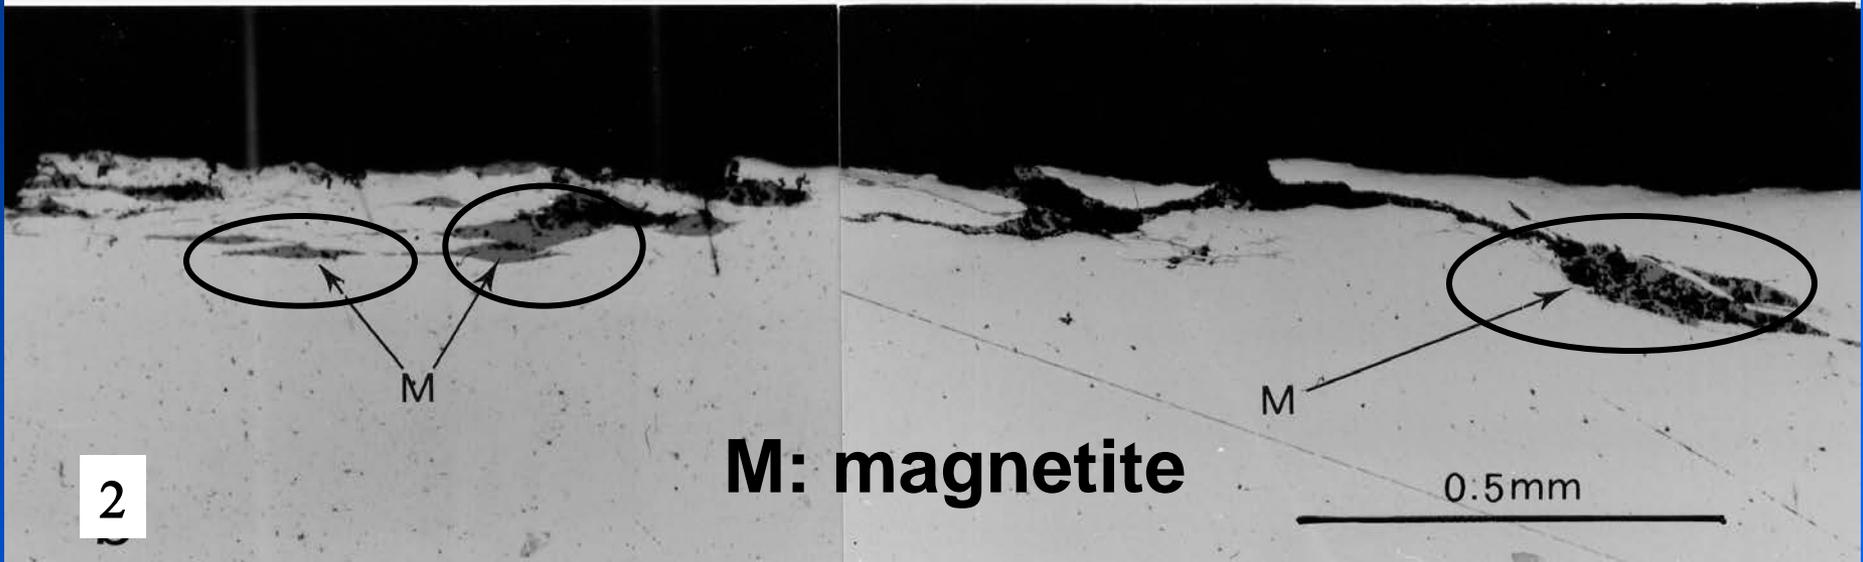
# SEZIONI DELLA TRAVE IN CORRISPONDENZA DELLA SUPERFICIE SCABROSA

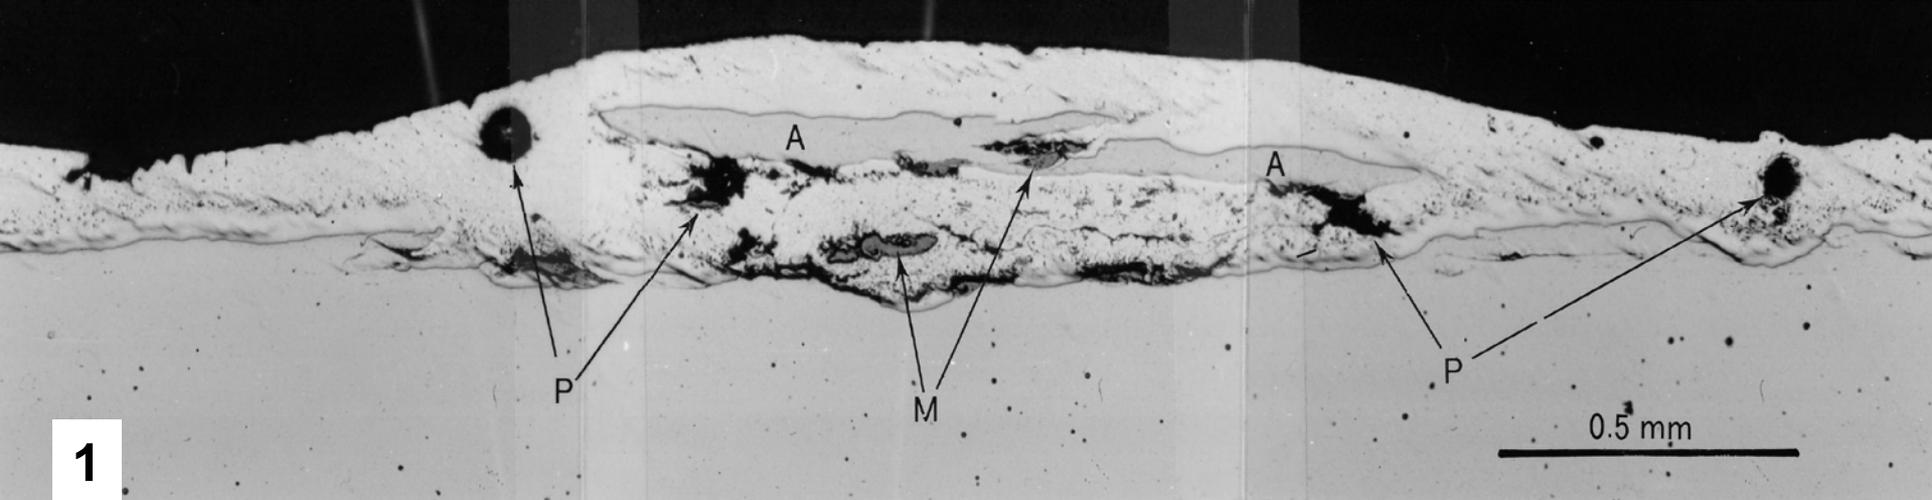
1

# SEZIONI DELLA TRAVE IN CORRISPONDENZA DELLA SUPERFICIE SCABROSA

M: Magnetite  
A: Acciaio  
P: Porosità

Analisi chimica elementare all'interno delle porosità:  
Si=1,5% - Fe=6,5% - Ca=0,7% - Cl=3,3% - Zn=88%

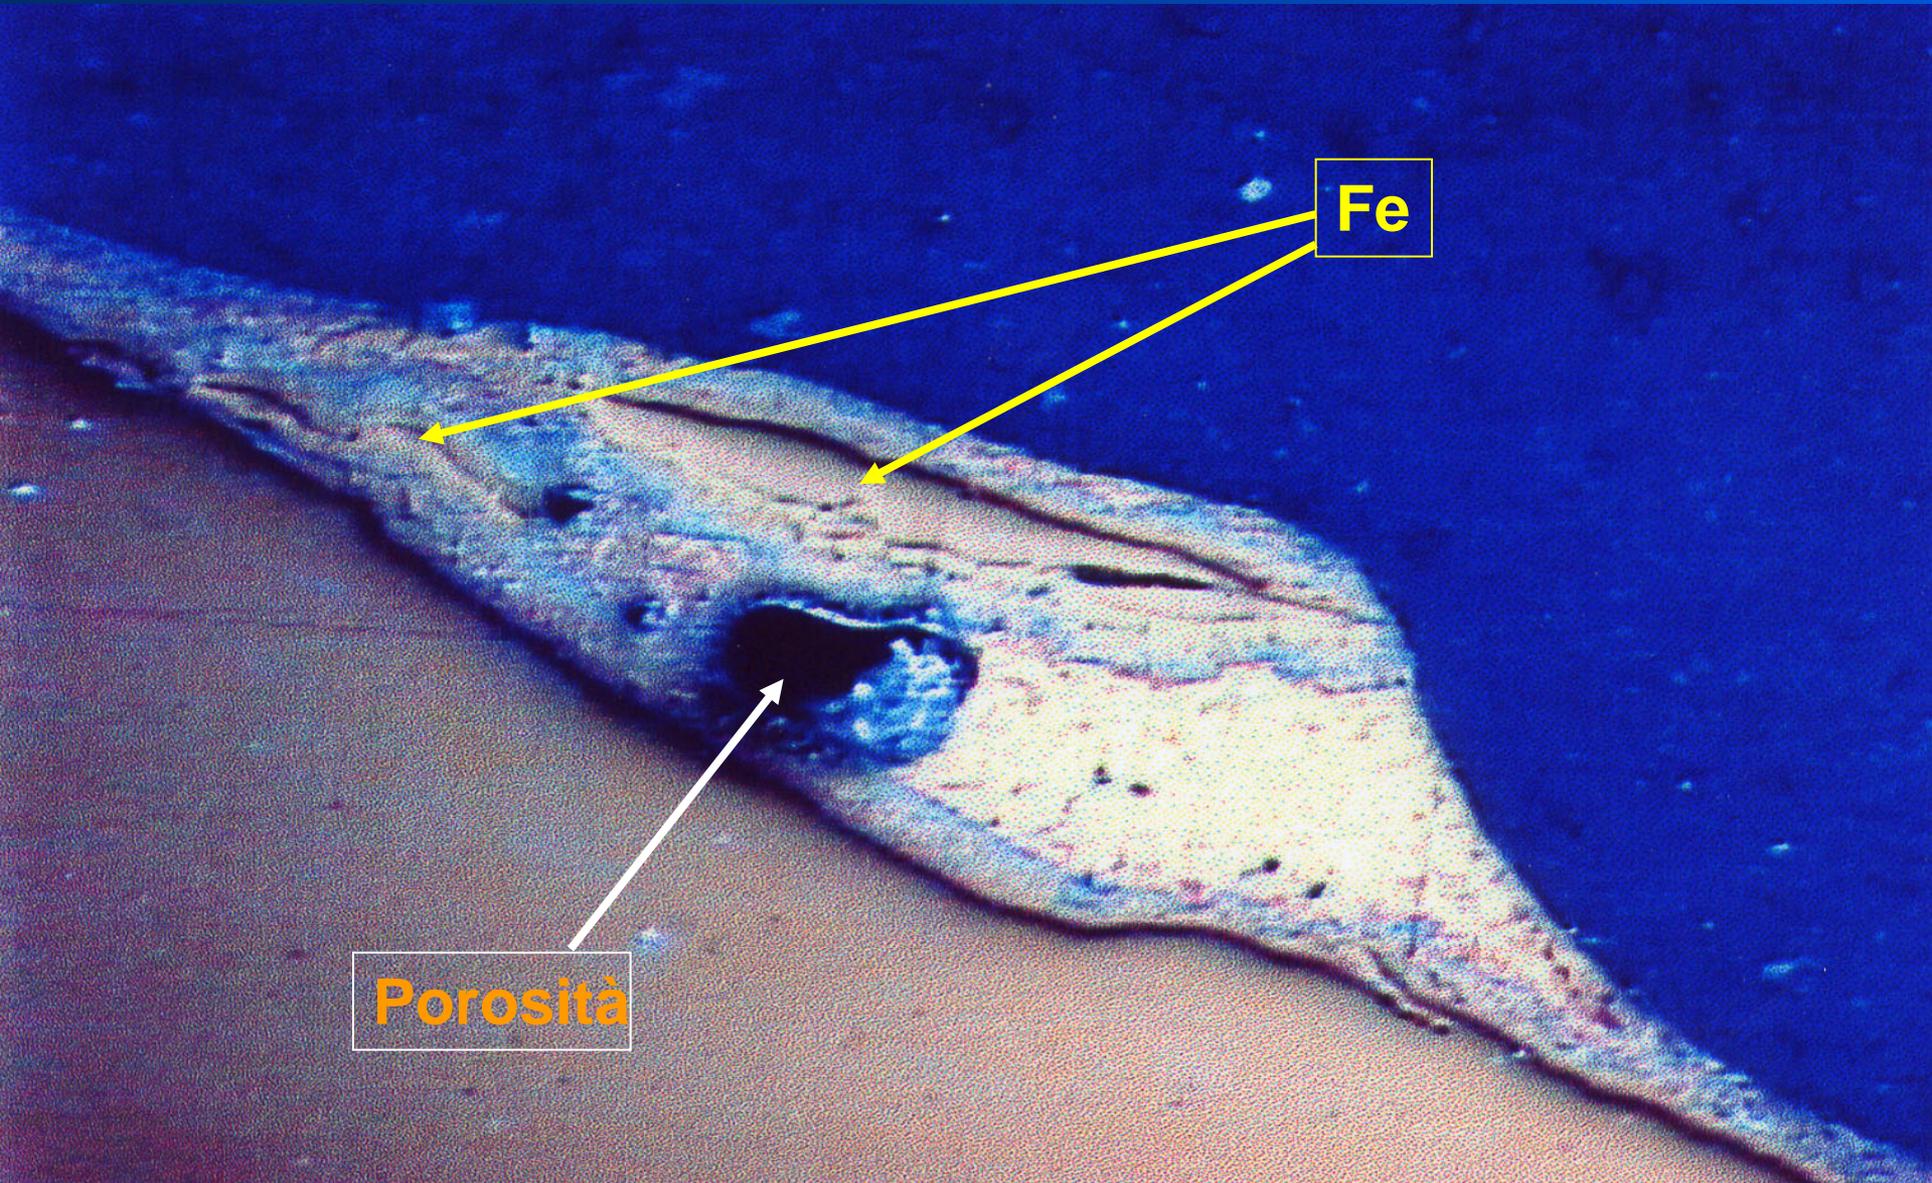
# PARTICOLARE INGRANDITO DI UNA SCABROSITA'

Fe

Porosità

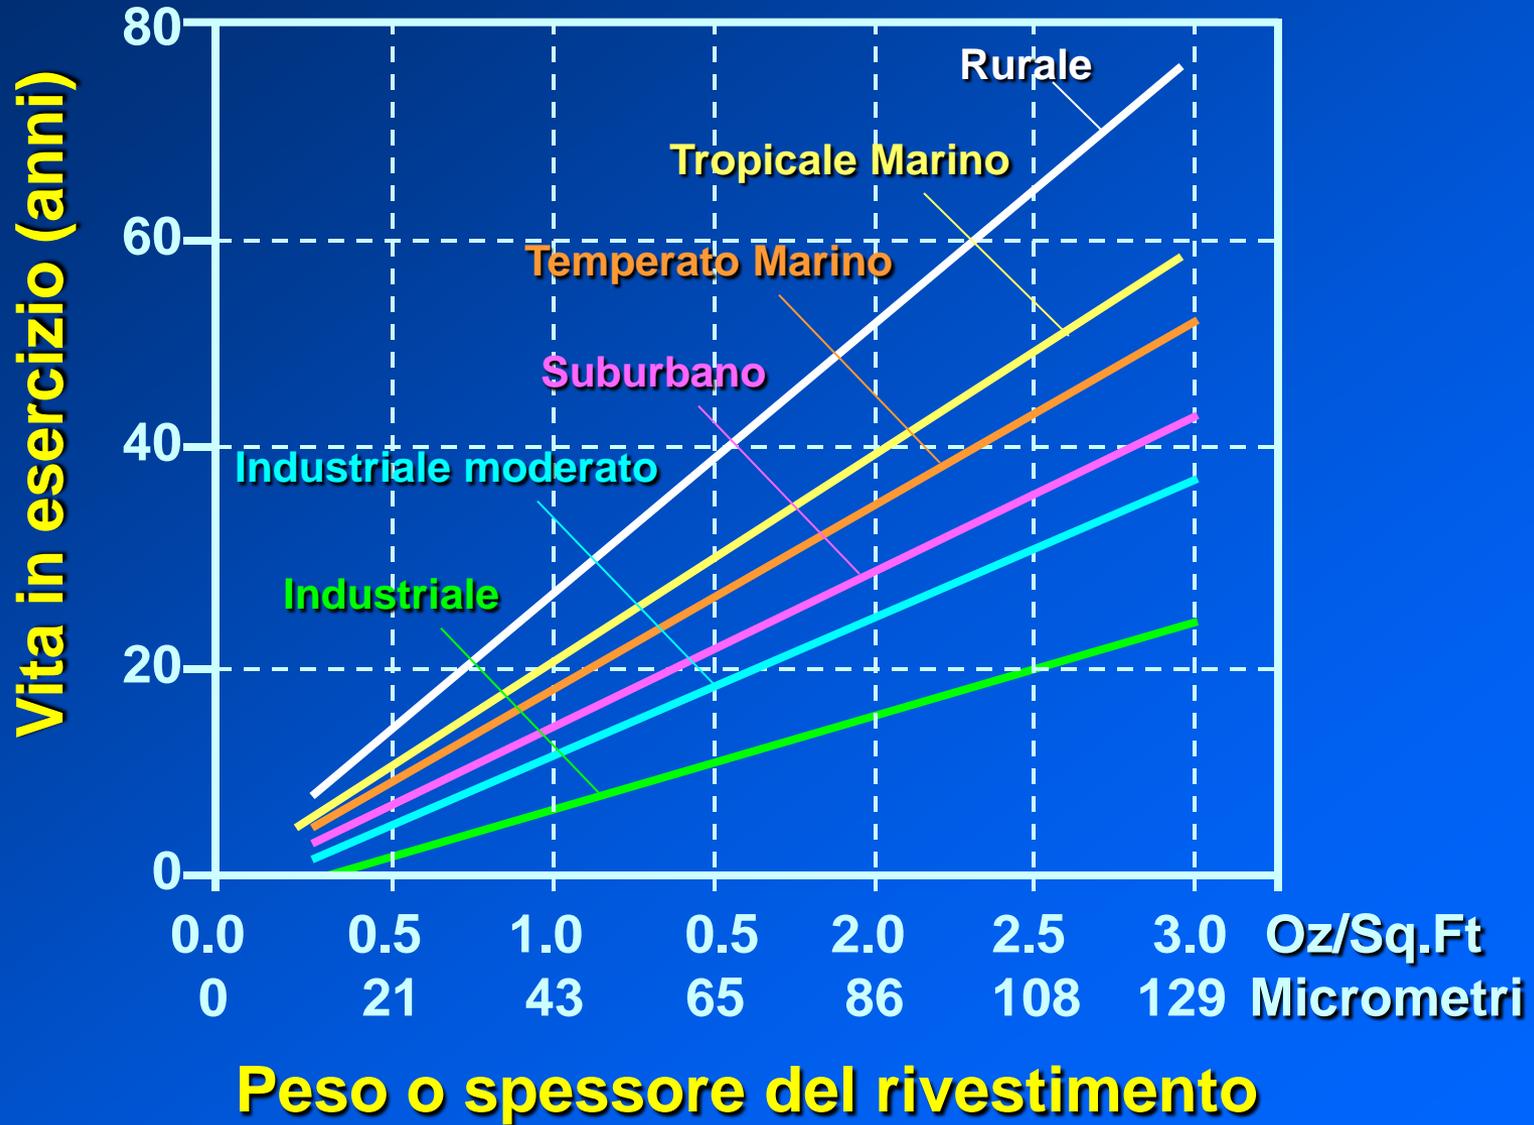
# STIMA GRAFICA DELLA VITA IN ESERCIZIO DEI MANUFATTI ZINCATI A CALDO

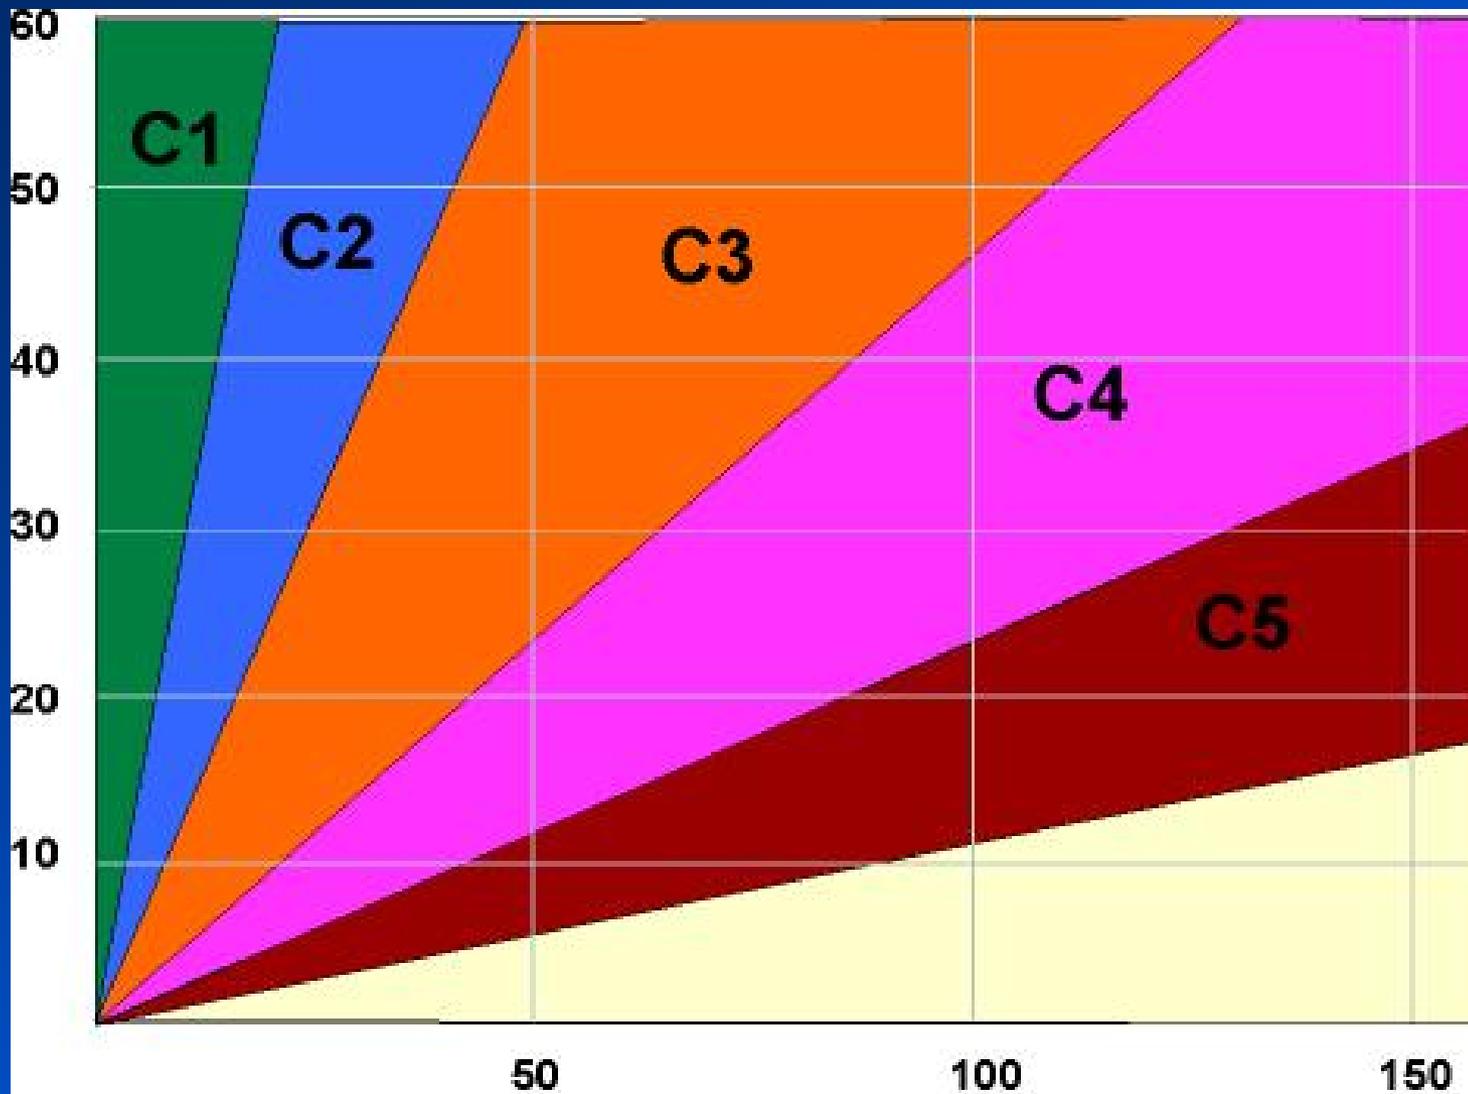
# CATEGORIE AMBIENTALI E RELATIVI RISCHI DI CORROSIONE (ISO 9223)

**Durata (anni)**

**Spessore ( $\mu\text{m}$ )**

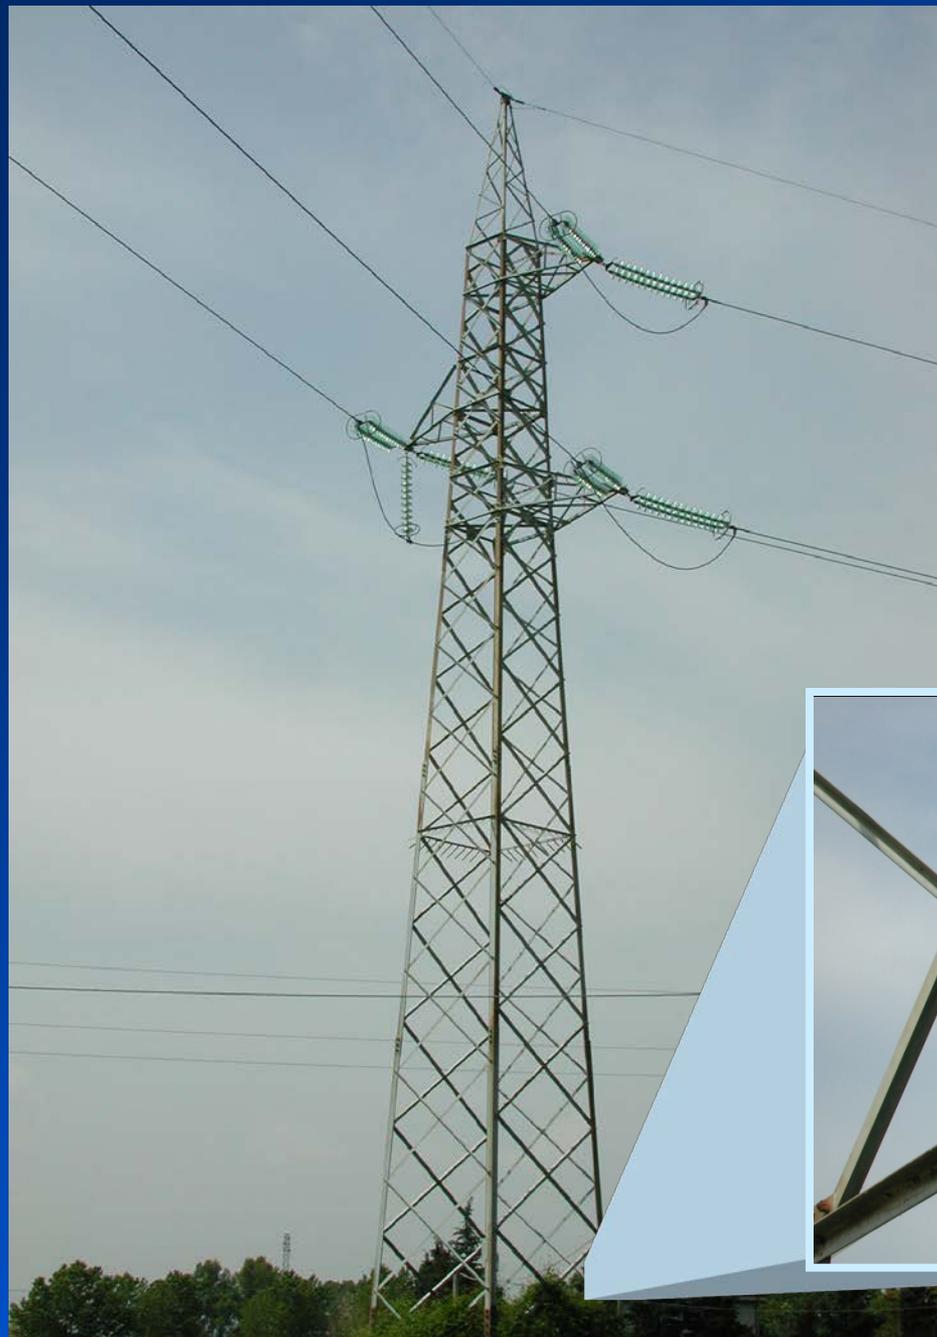
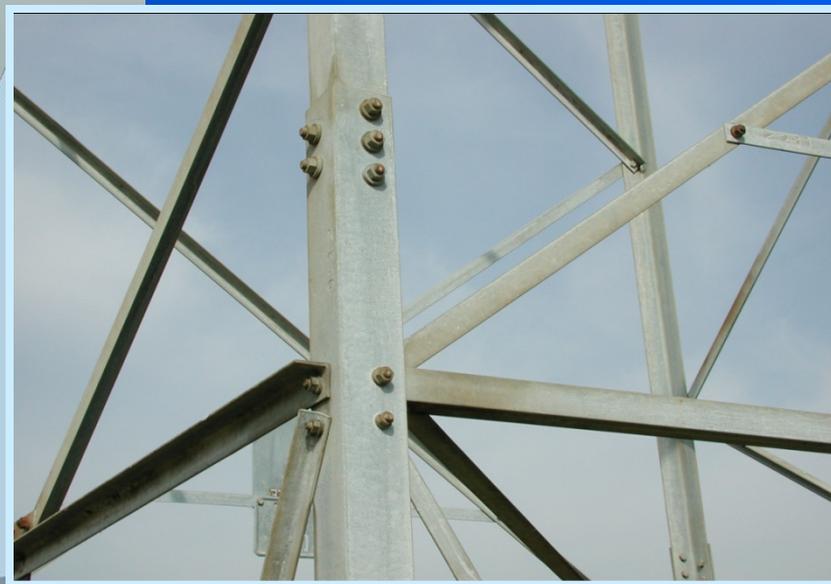
**PILONE  
TRALICCIATO  
ENEL IN CAMPO  
DA 33 ANNI**

# SPESSORI MEDI DEL RIVESTIMENTO DI ZINCO SU TRALICCI ENEL IN OPERA DA CIRCA 30 ANNI IN DUE DIVERSI AMBIENTI

<b>UBICAZIONE DEI TRALICCI</b>	<b>PROFILATO L 60×60×5 mm</b>	<b>PROFILATO L 90×90×8 mm</b>	<b><math>\Delta s</math> PRESUNTO (<math>\mu\text{m}</math>)</b>	<b><math>\Delta s/\text{anno}</math> PRESUNTO (<math>\mu\text{m}/\text{anno}</math>)</b>
<b>zona rurale</b>	<b>80-90</b>	<b>160-170</b>	<b>20-25</b>	<b>0.6-0.8</b>
<b>zona marina</b>	<b>65-70</b>	<b>140-150</b>	<b>35-45</b>	<b>1.2-1.5</b>

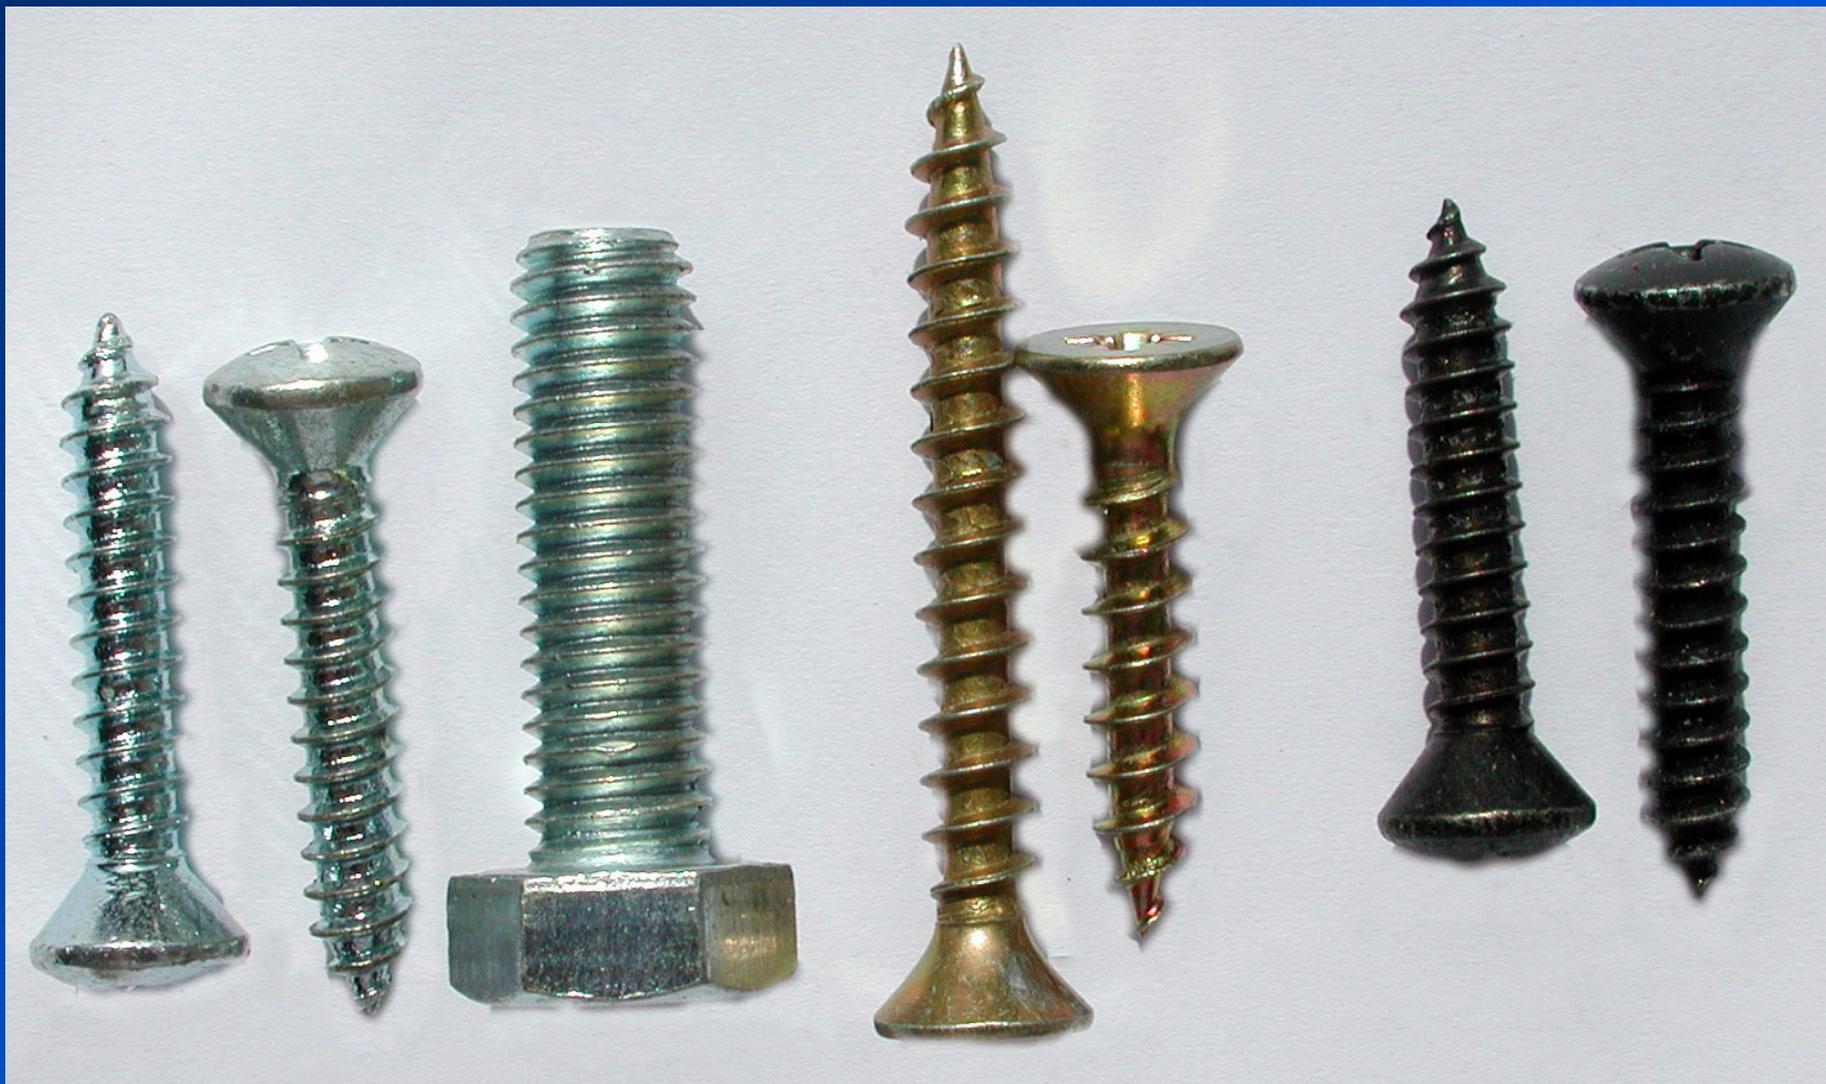
# VITI E BULLONI ZNCATI ELETTROLITICAMENTE

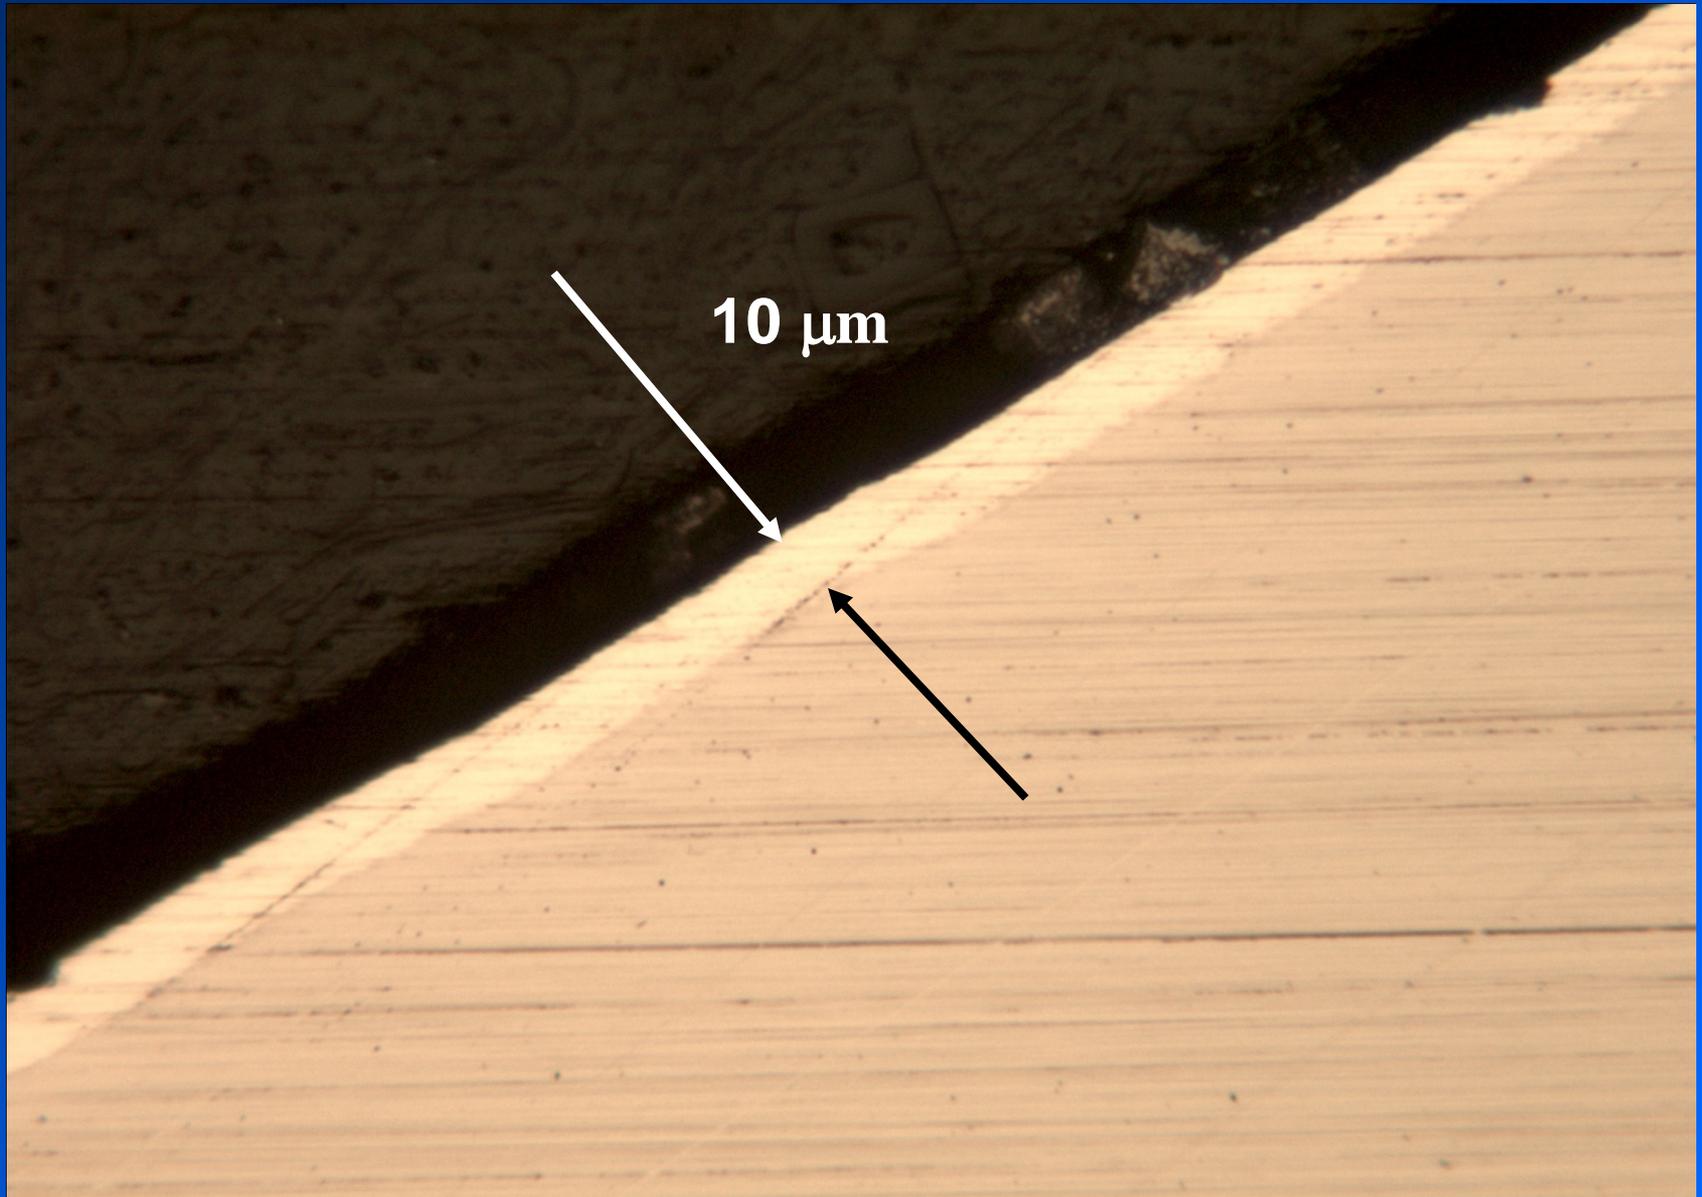
# SEZIONE DI UNA TESTA DI BULLONE ZINCATO PER VIA ELETTROLITICA
